Oberflächen der Elemente

Erwartung ./.. Vereinbarung

Jürgen Krell

Dr.-Ing, öbuv SV Betontechnologie IK Bau NRW

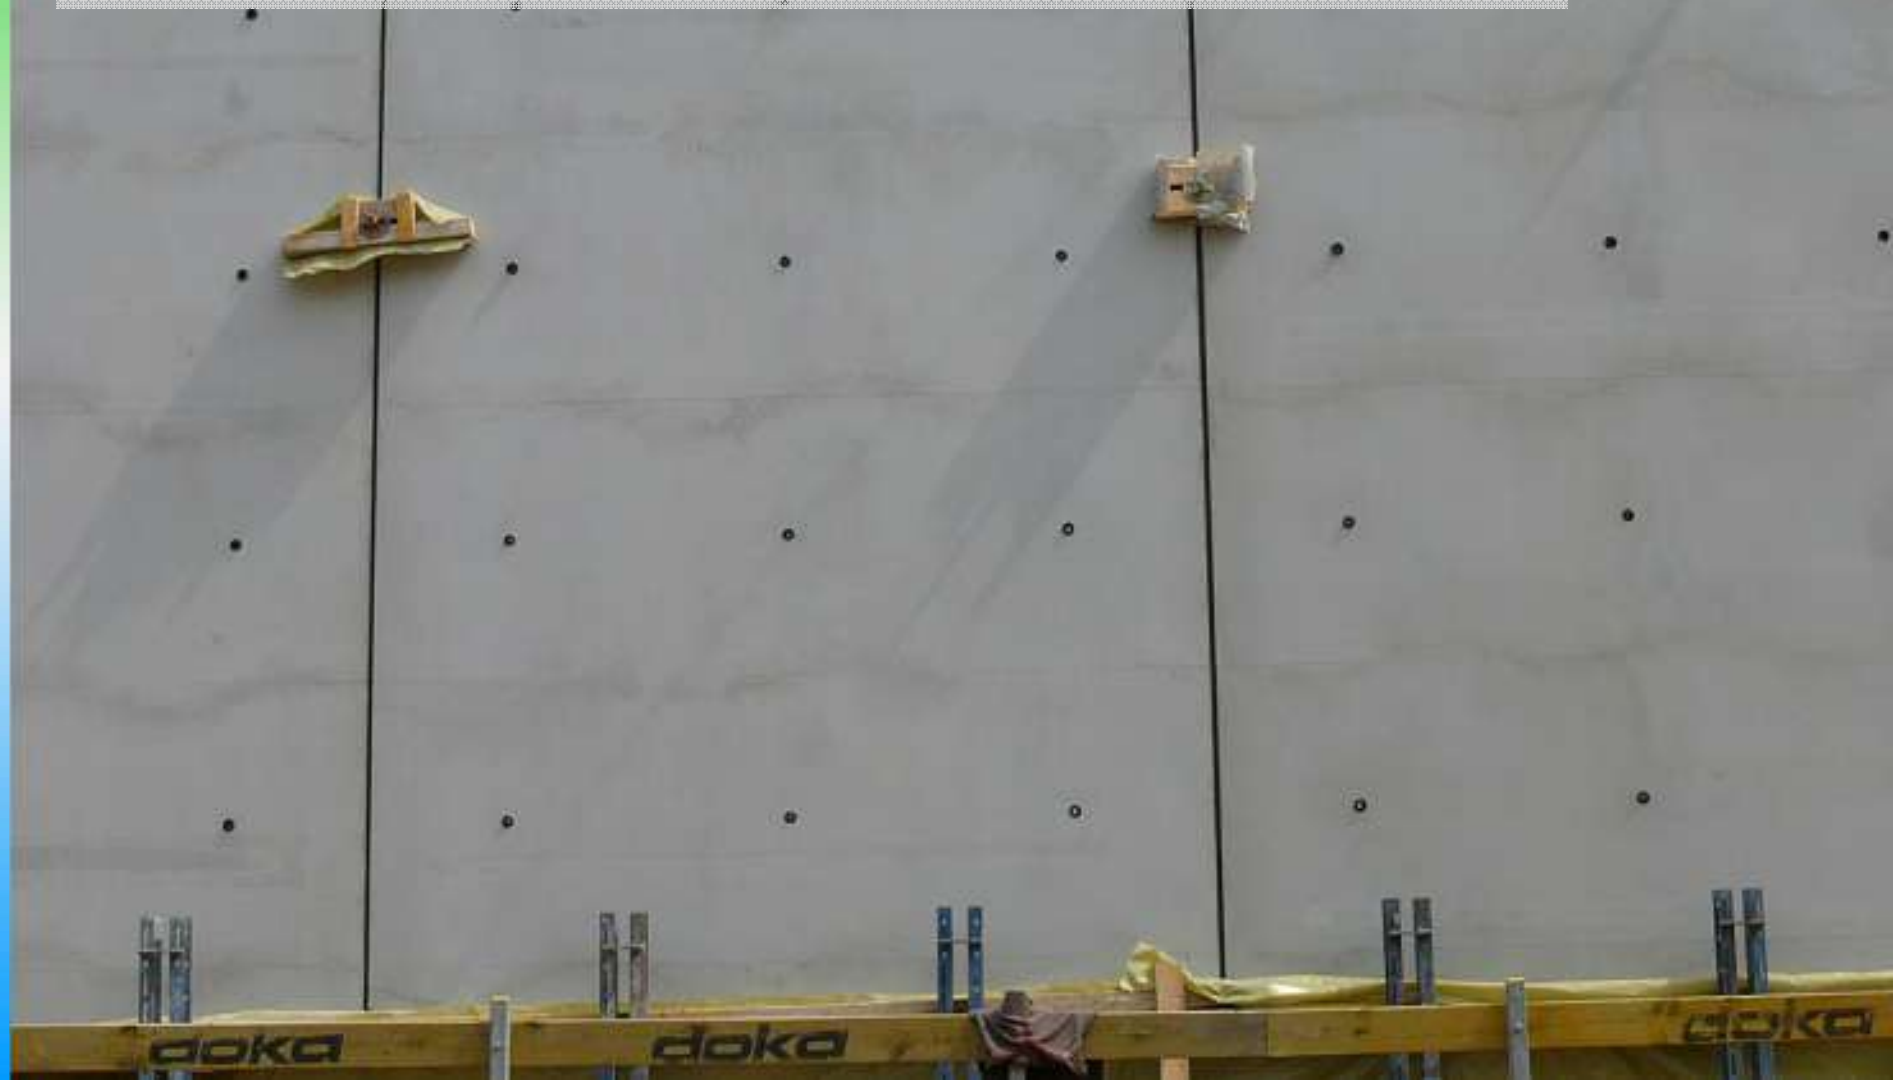
Abstandhalter können sich abzeichnen
(kein Sichtbeton)

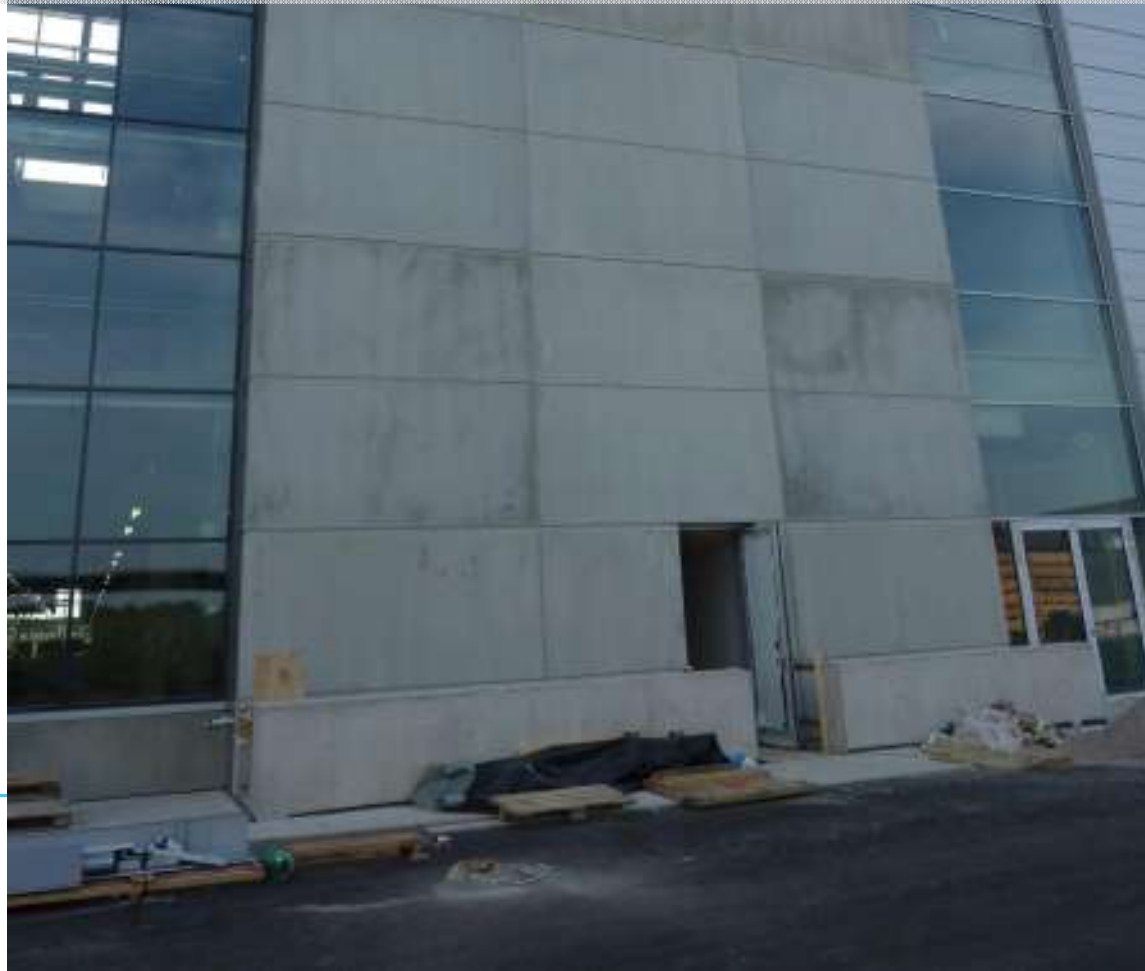
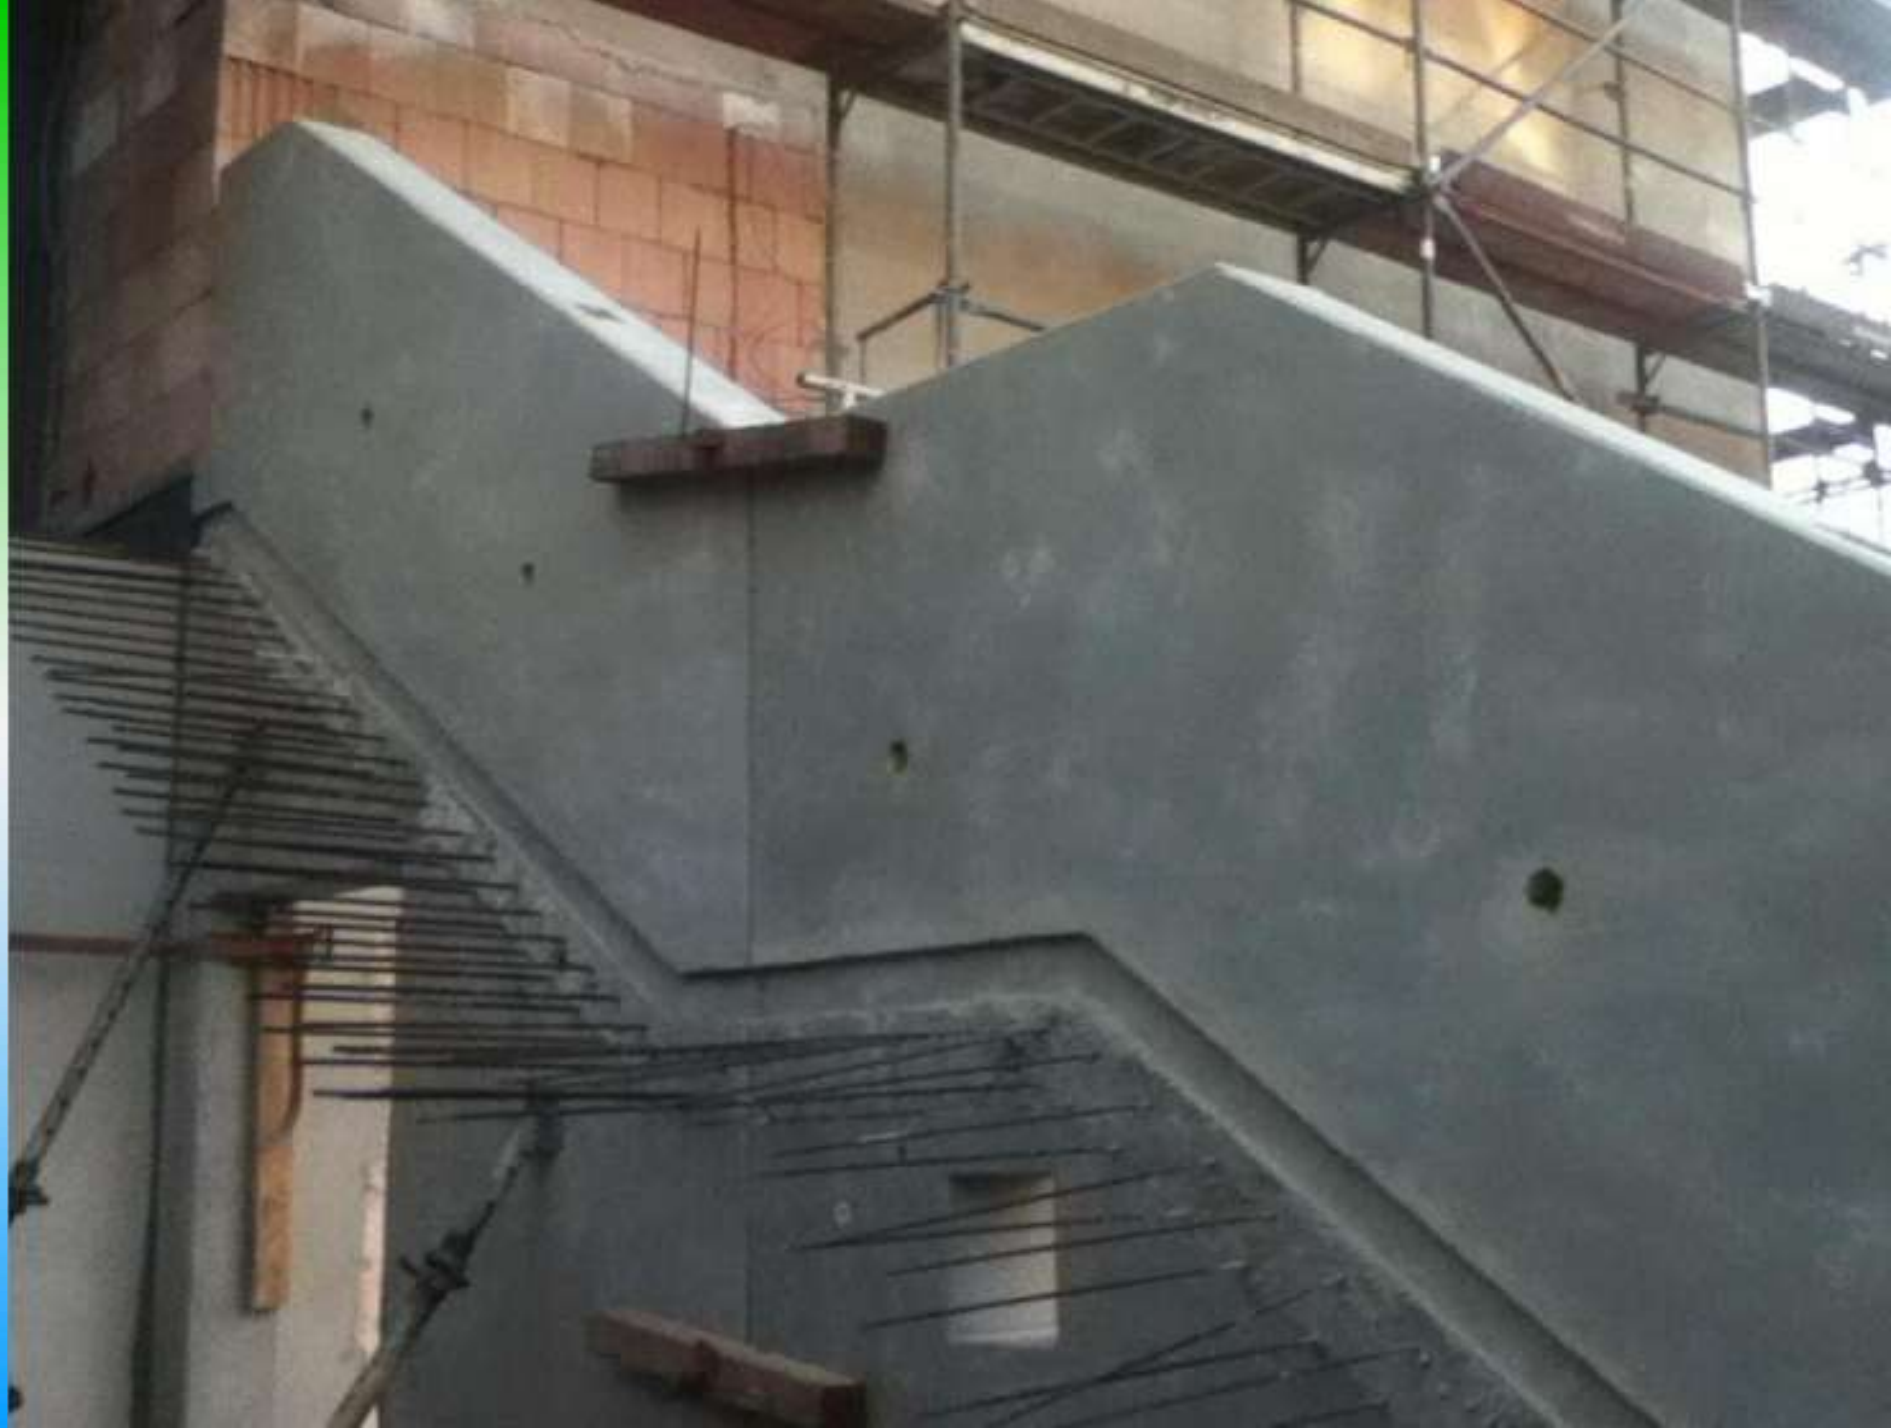
Farbliche Abweichungen zwischen den Elementen sind nicht auszuschließen
(kein Sichtbeton)

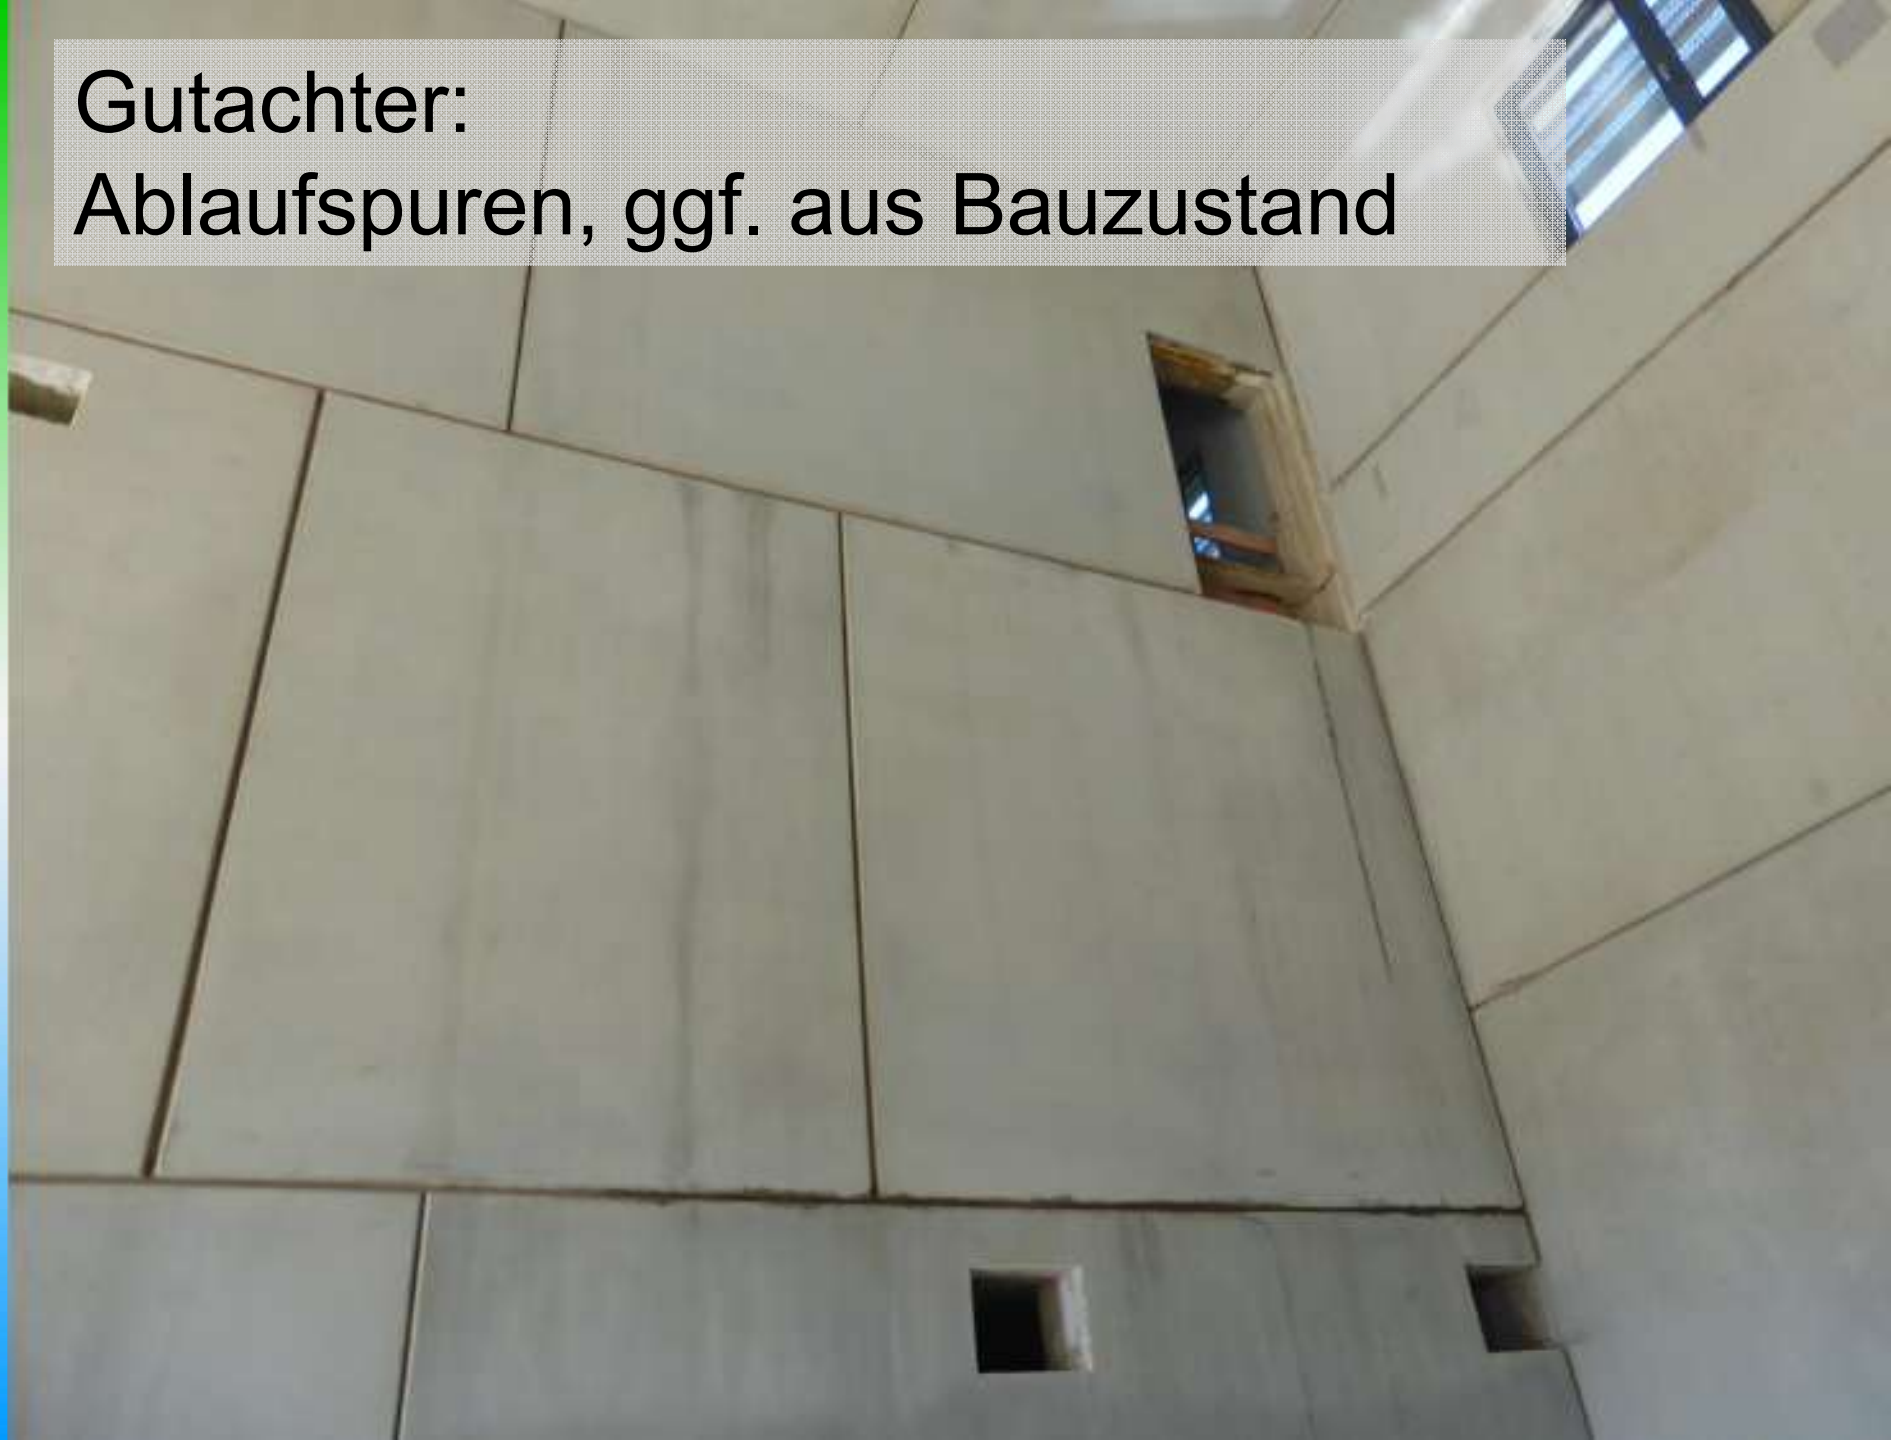
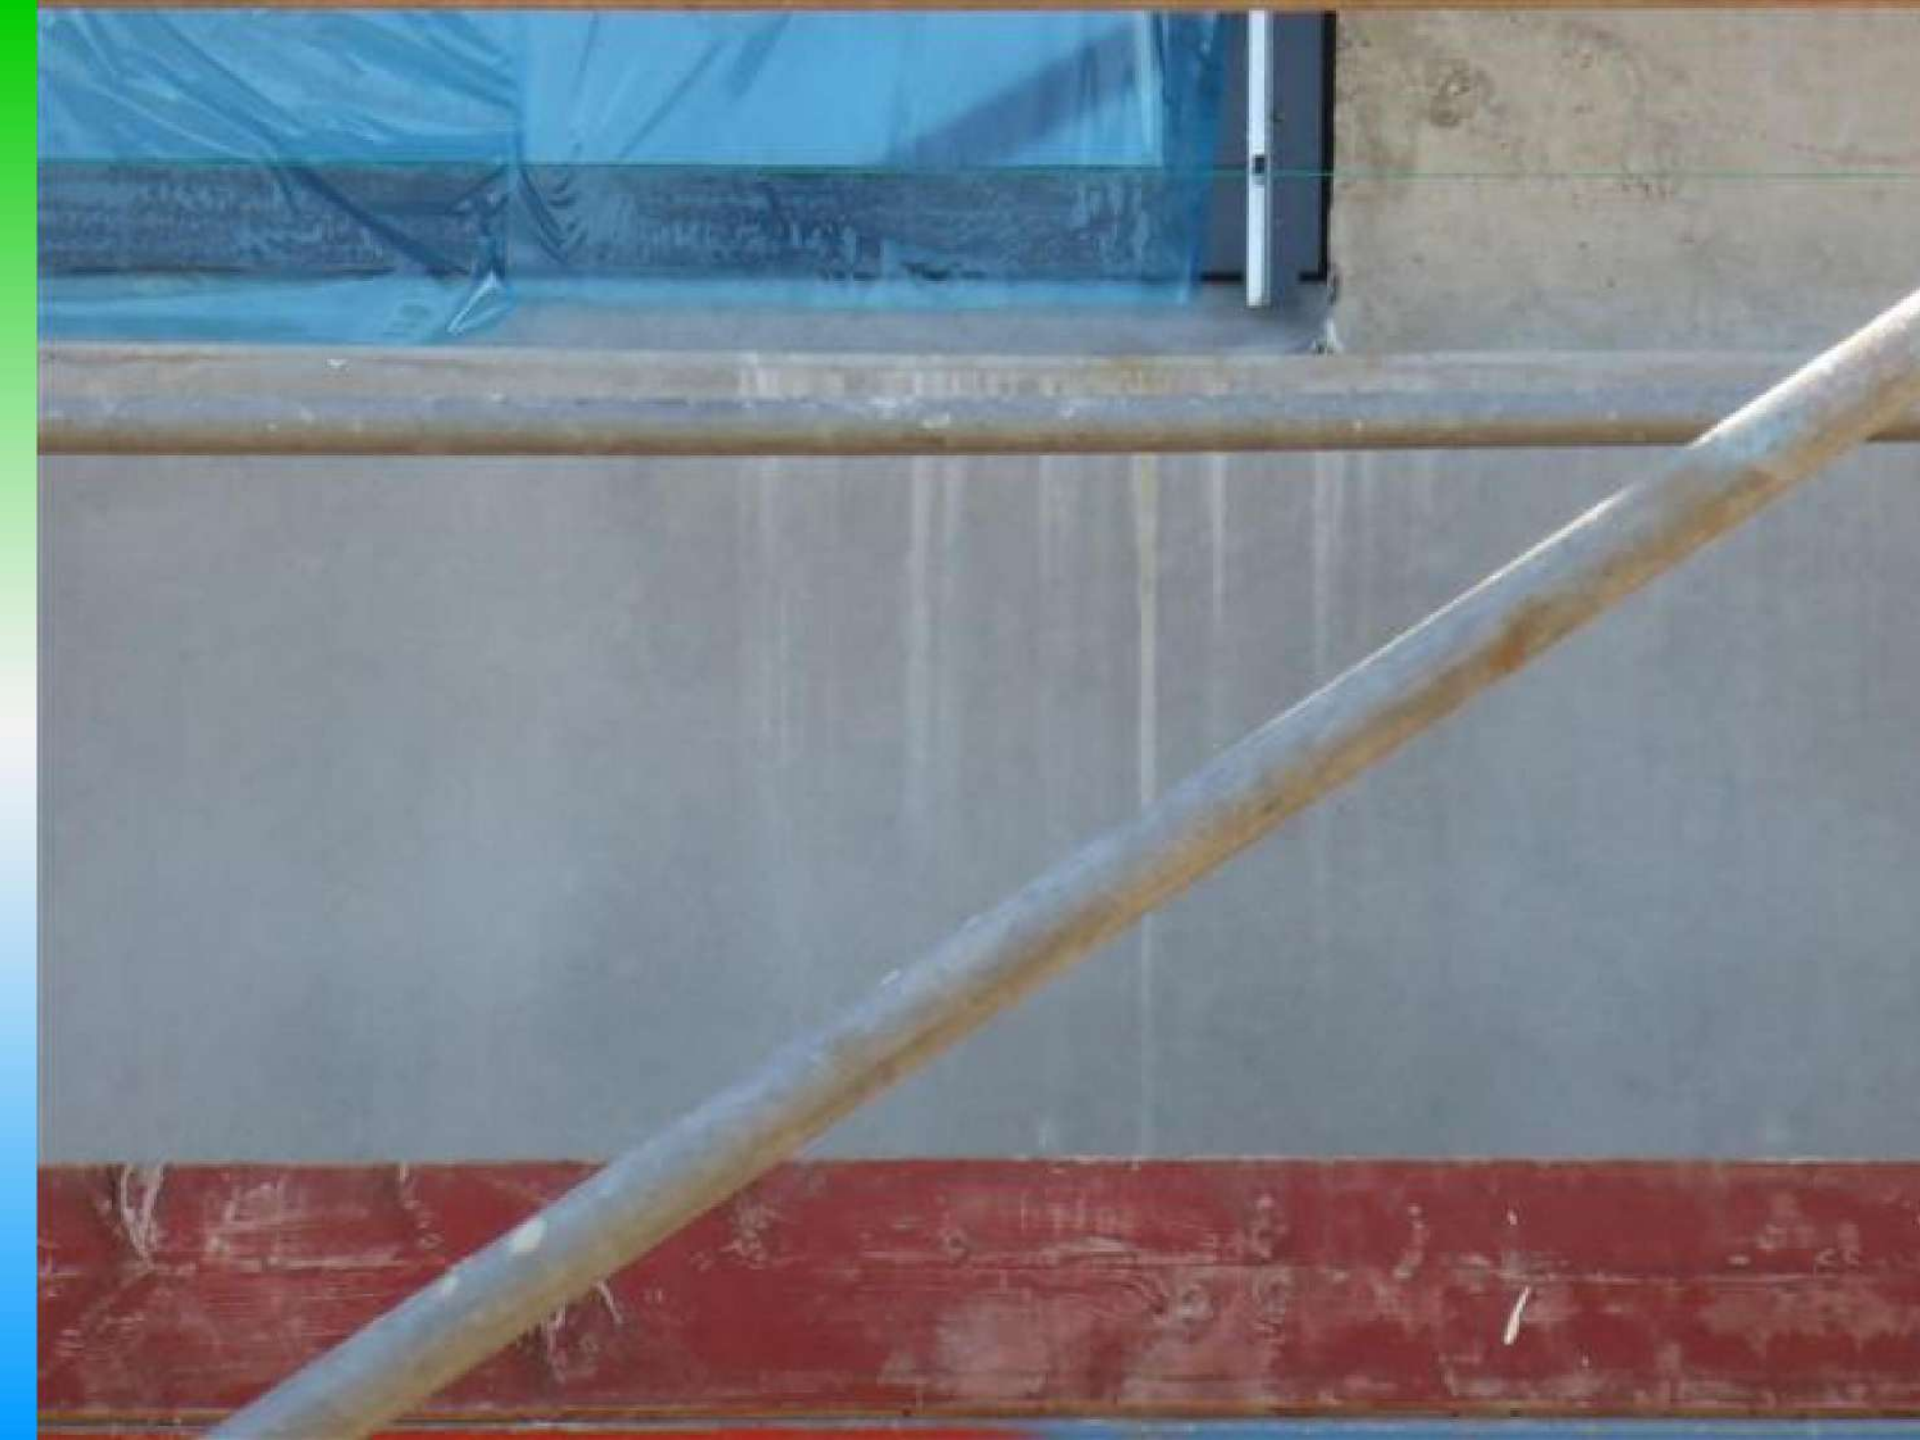
Gutachter:
Ablaufspuren, ggf. aus Bauzustand

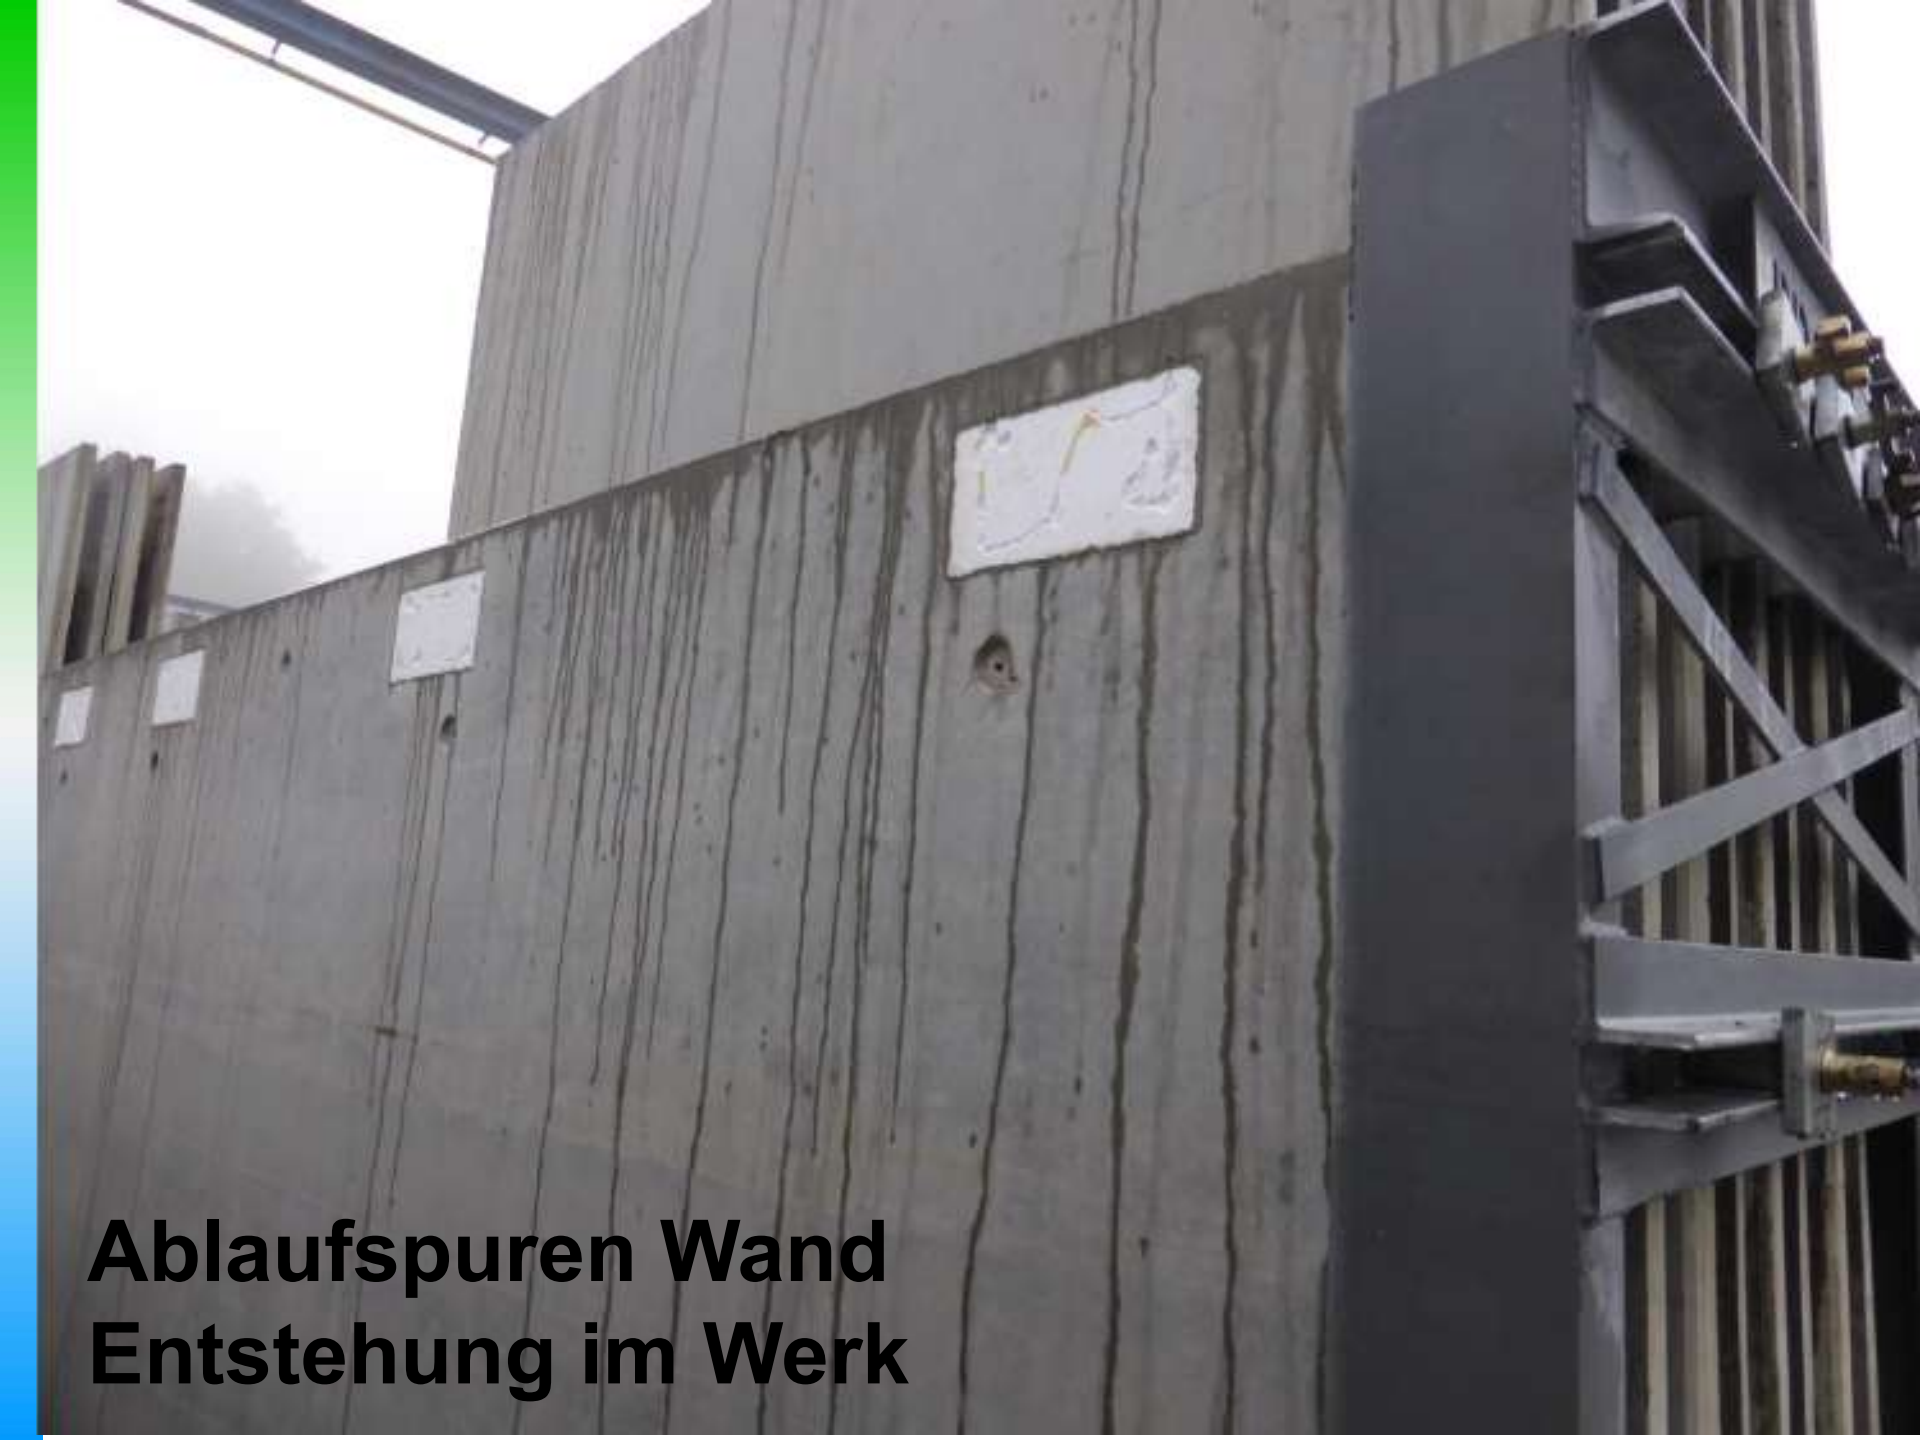
**Ablaufspuren Wand
Entstehung im Werk**

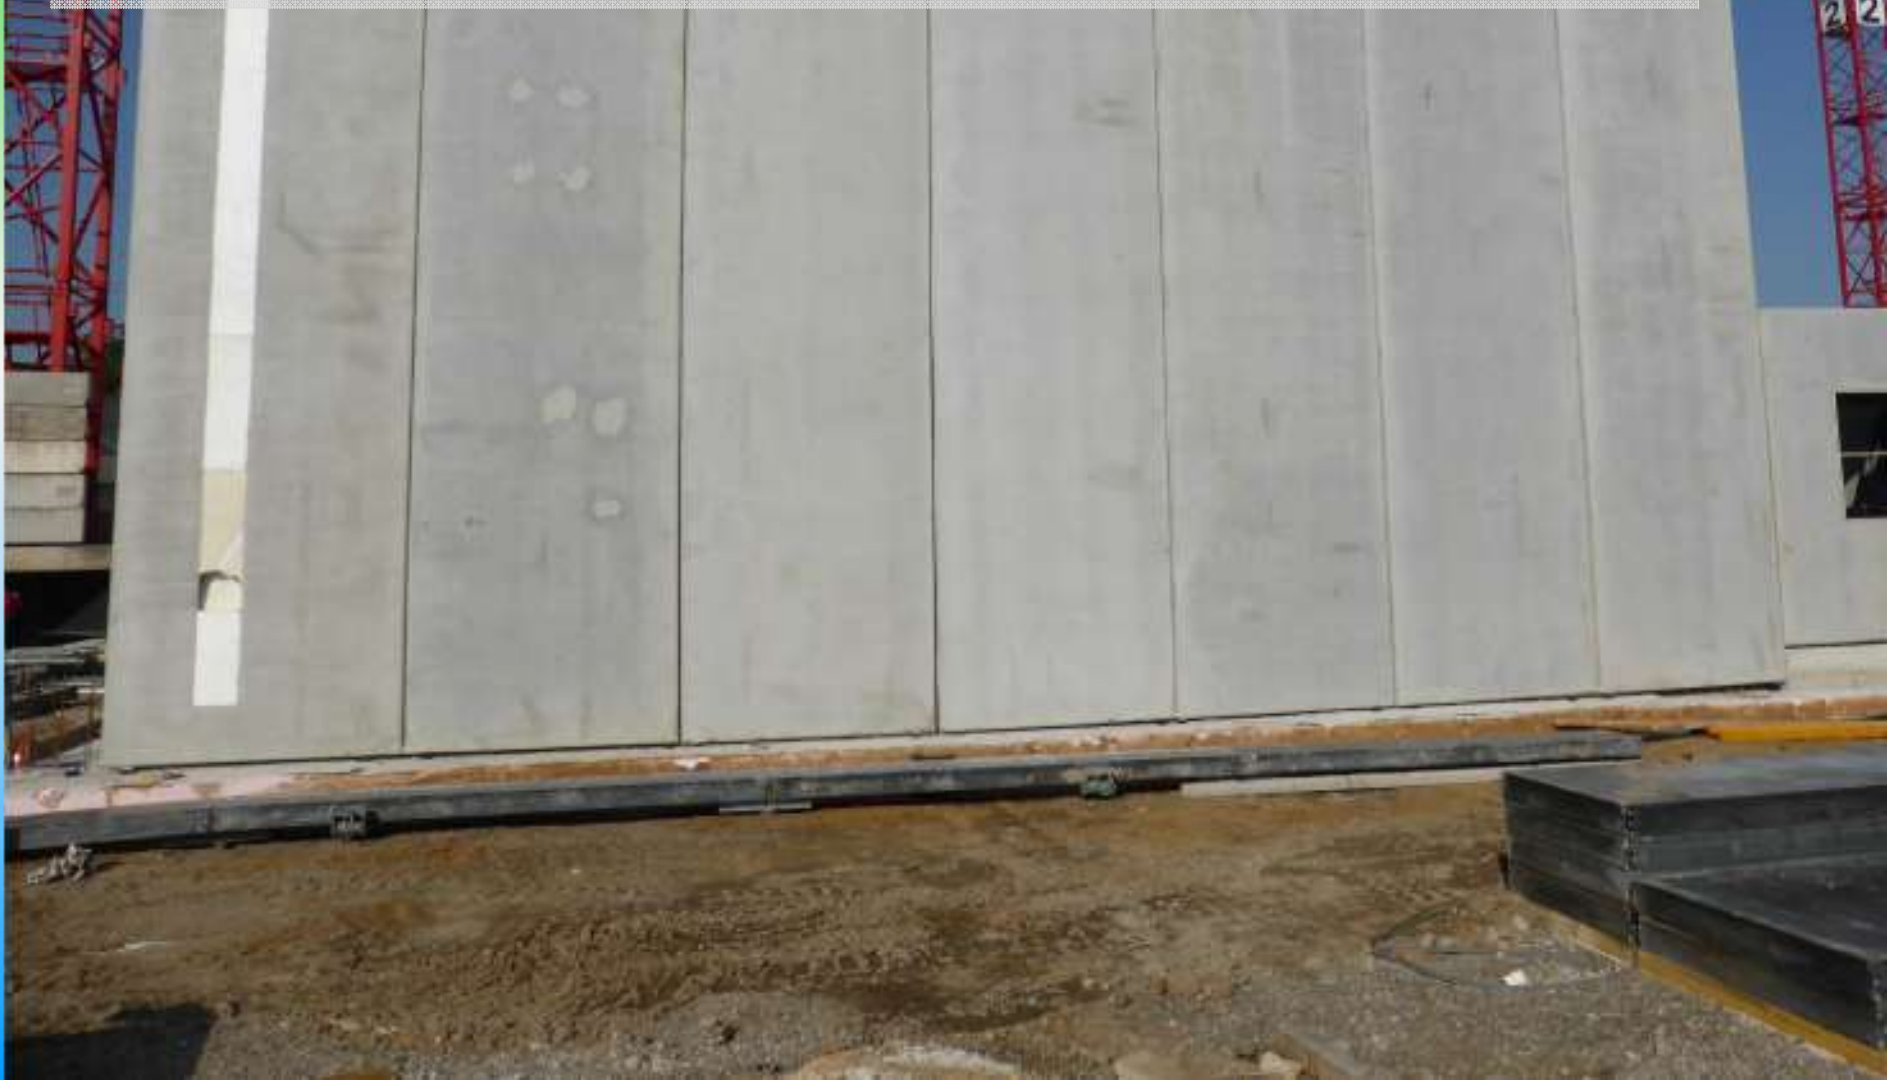
Nacharbeiten an Kanten und
in der Fläche zulässig (kein Sichtbeton)

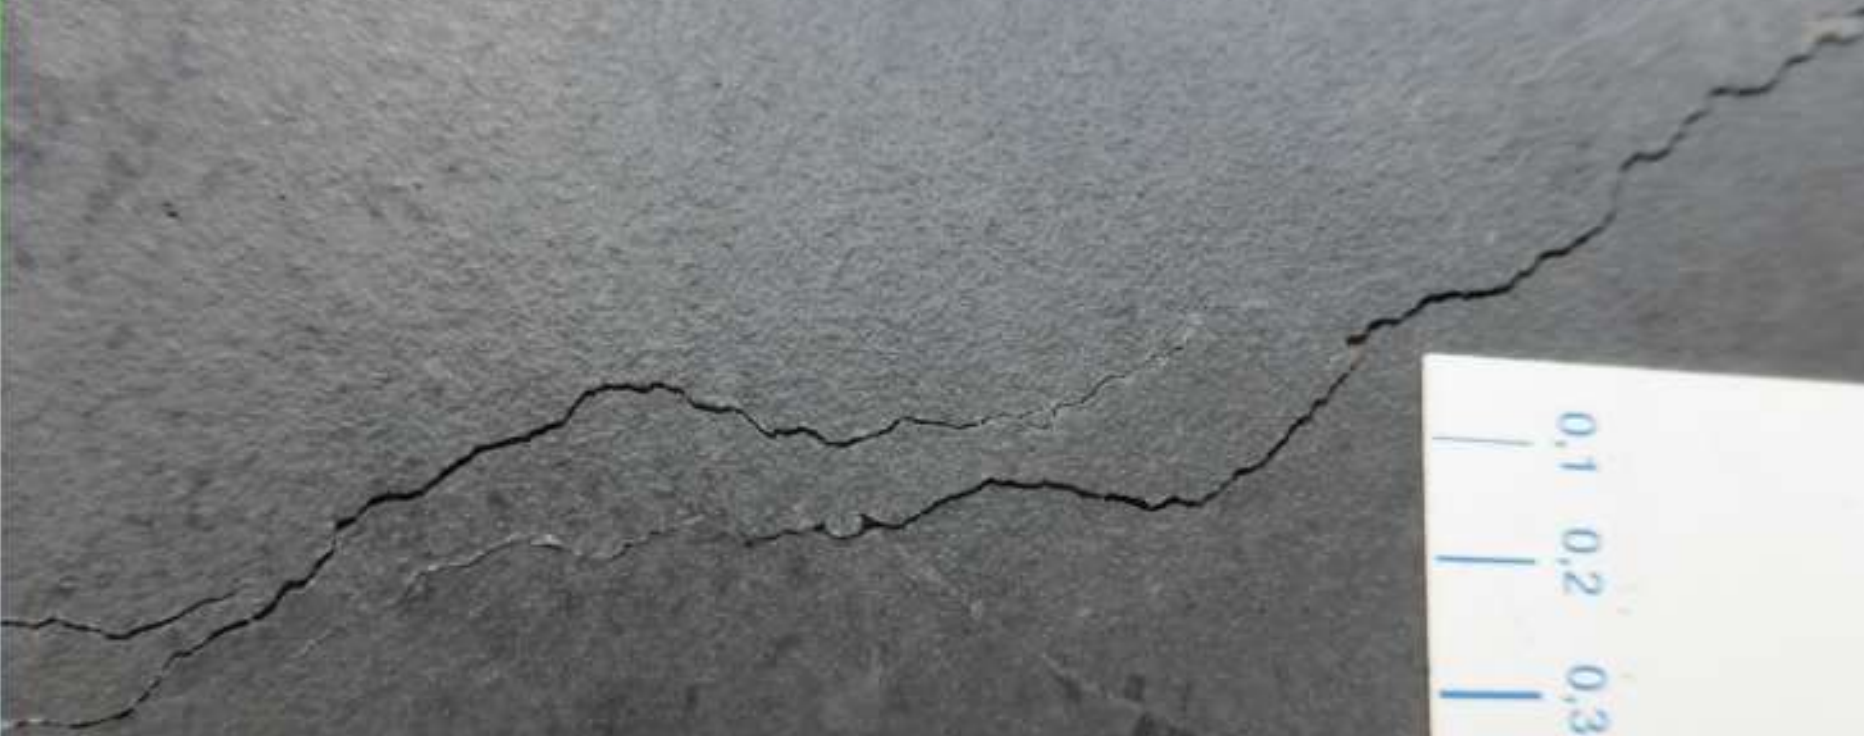
Risse $\leq 0,3$ mm an der Bewehrung zulässig

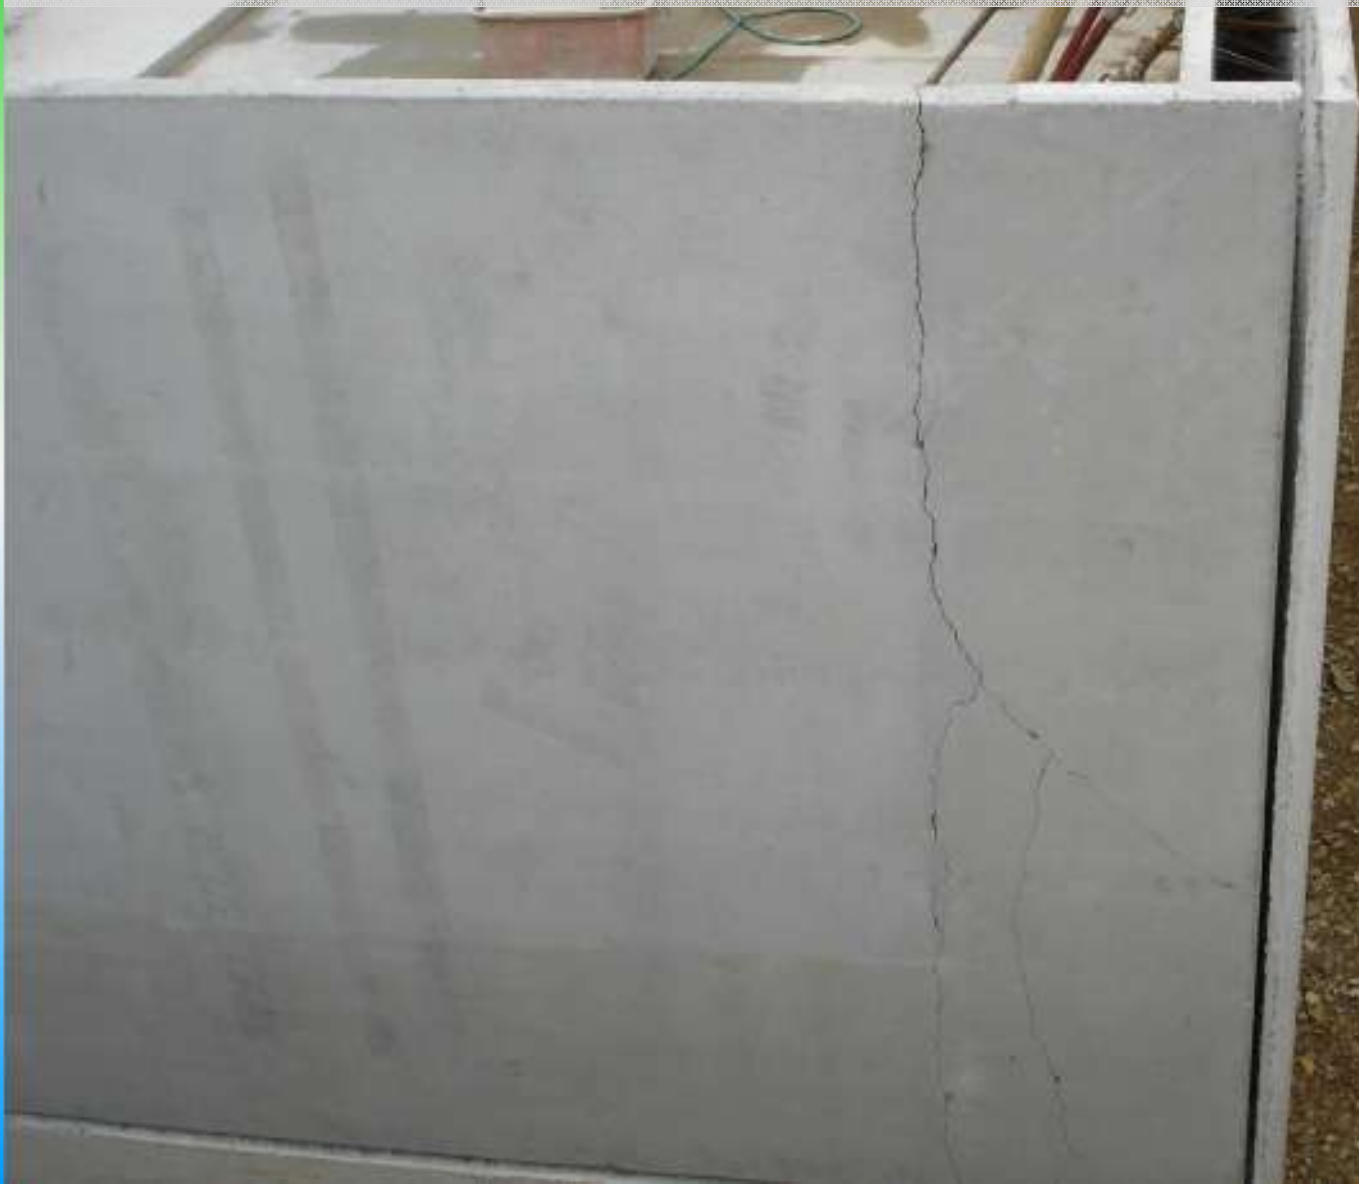
Gutachter:
ggf. aus unsachgemäßer Montage
