Oberflächen der Elemente

Erwartung ./.. Vereinbarung

Jürgen Krell

Dr.-Ing, öbuv SV Betontechnologie IK Bau NRW

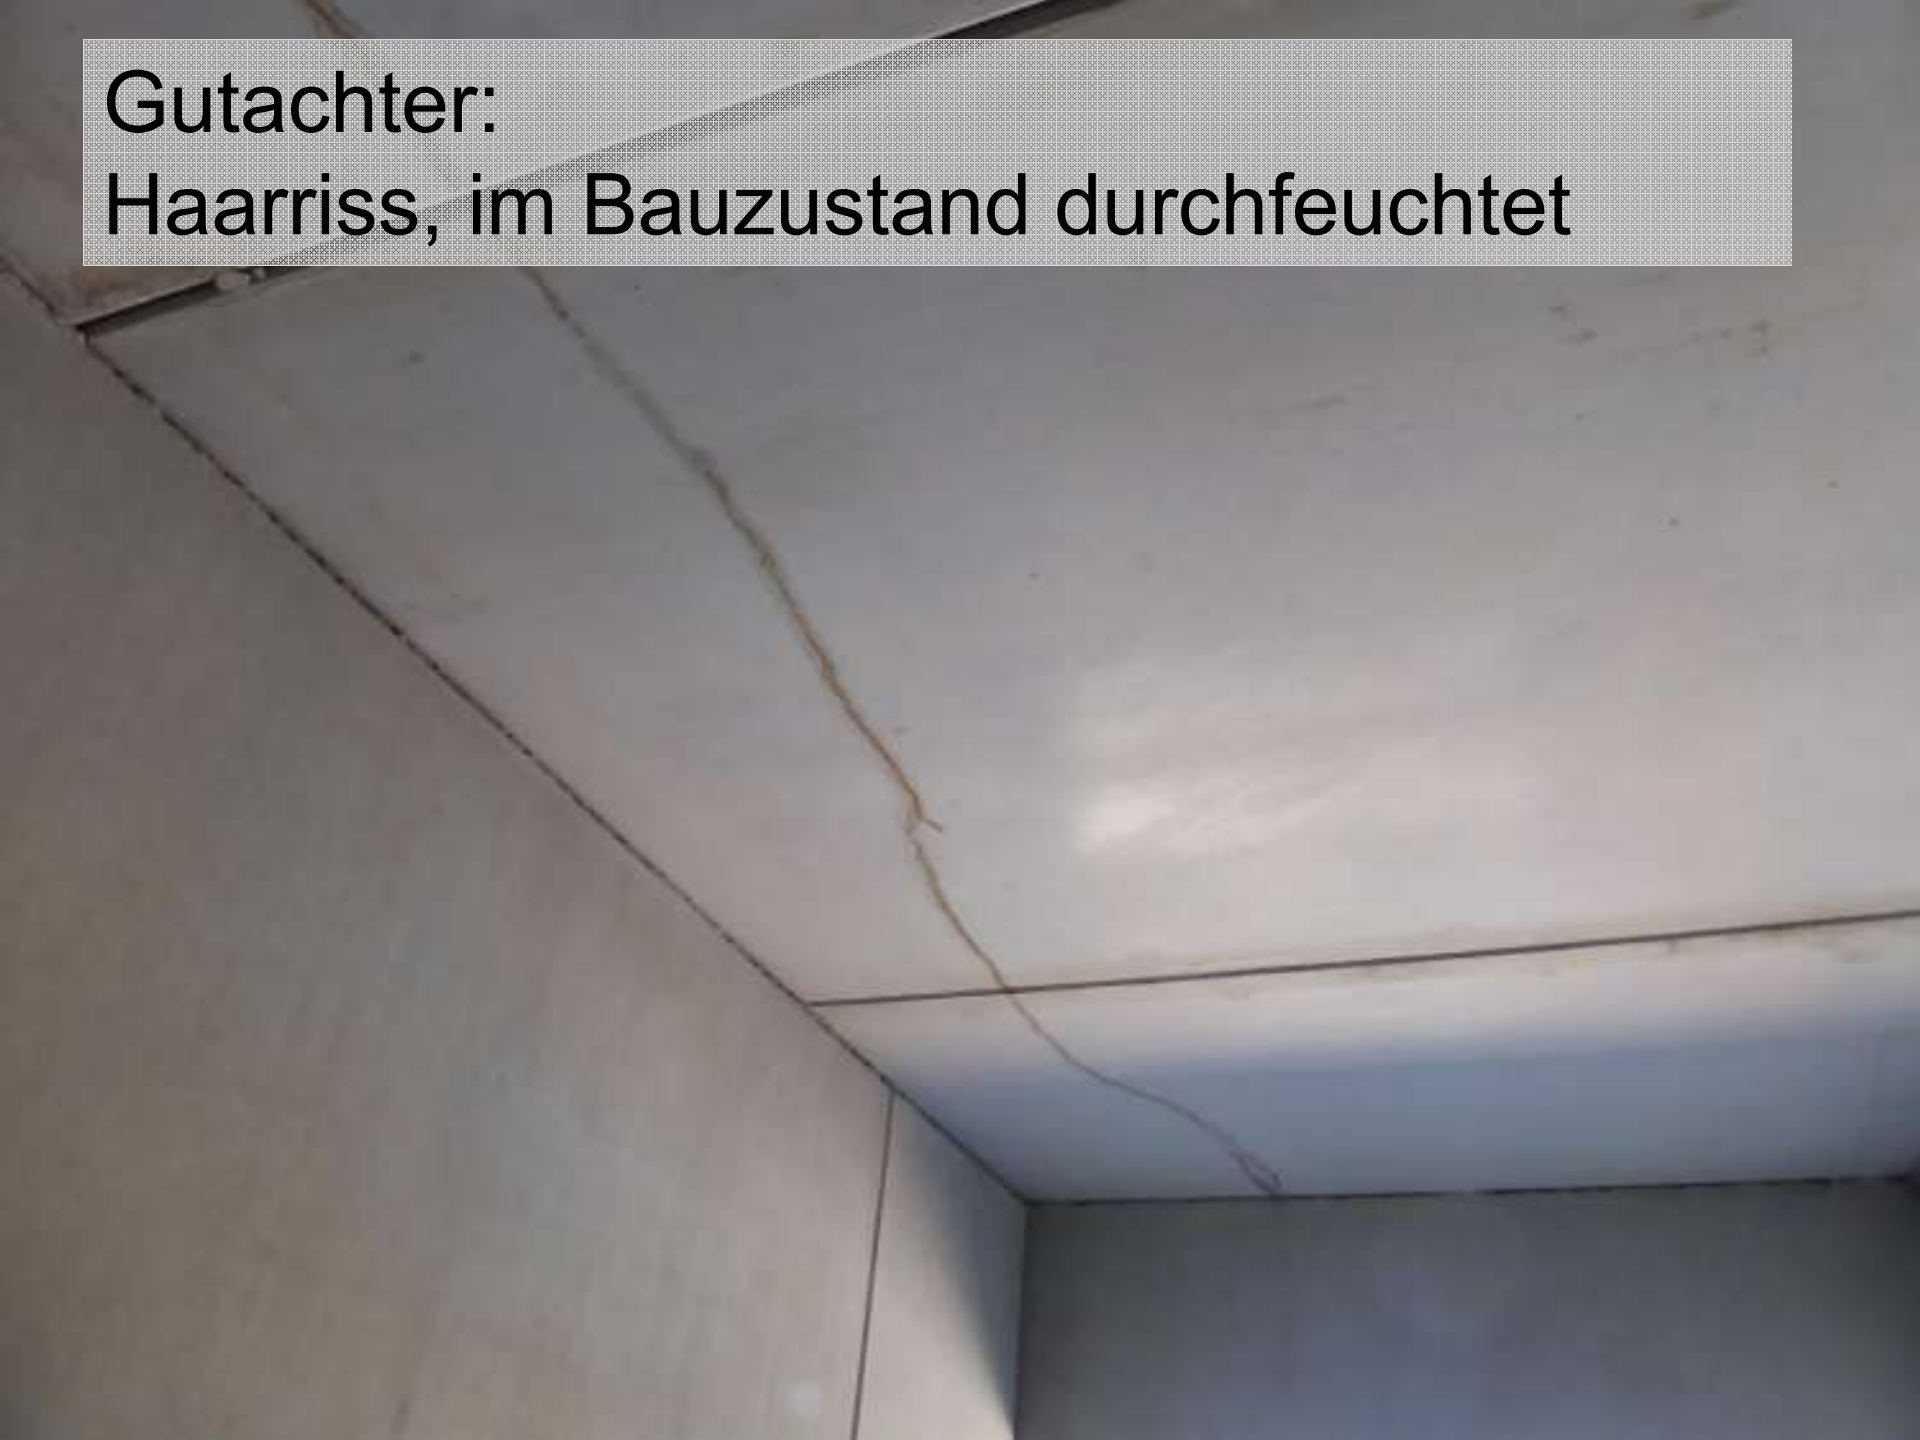
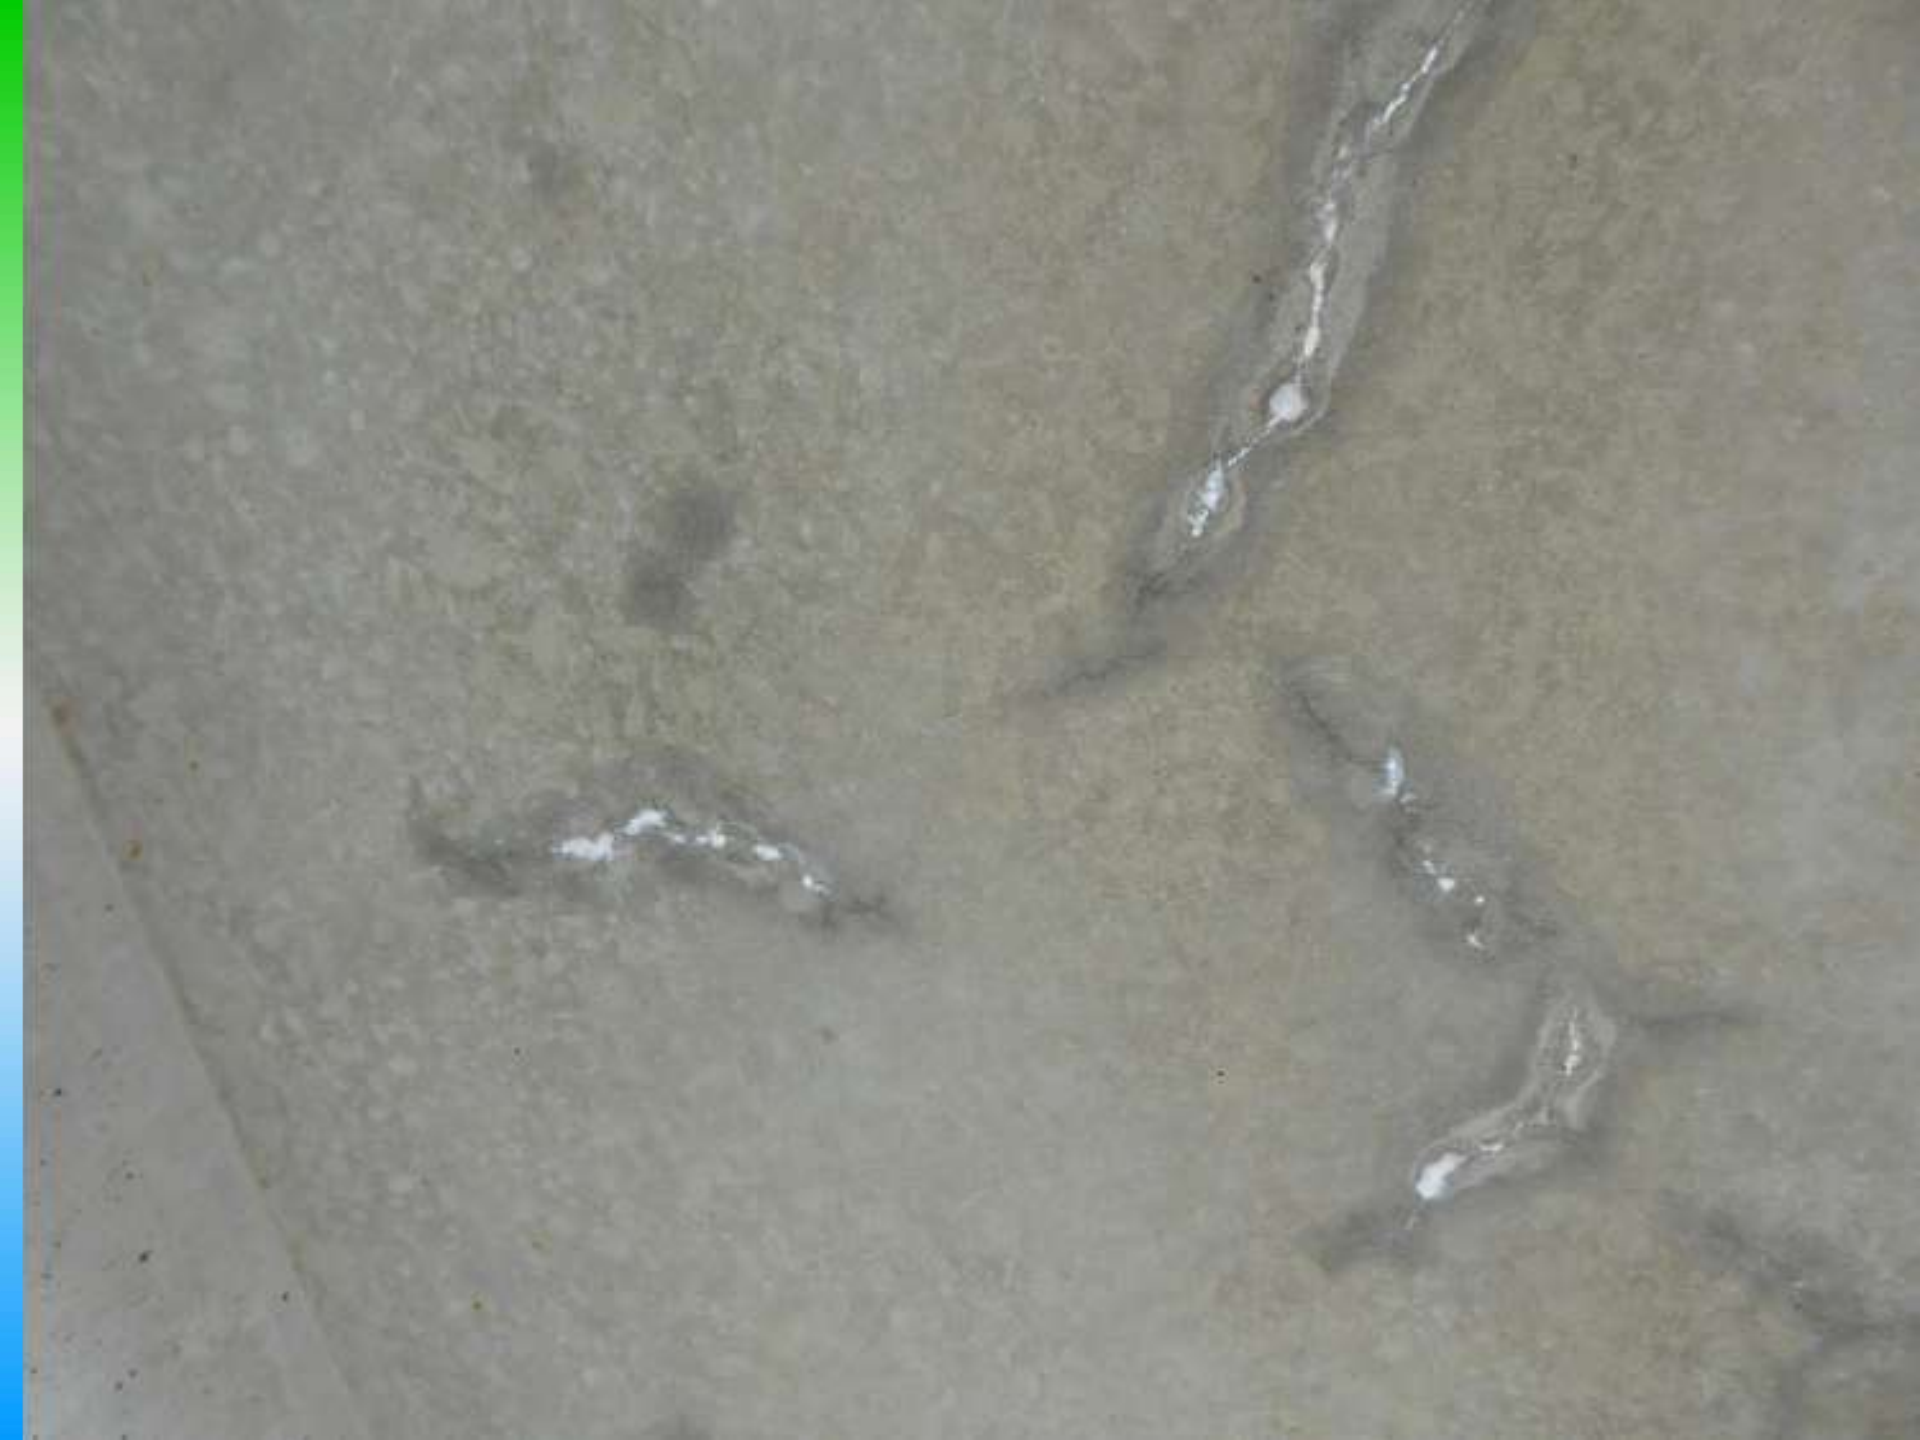
Haarriss, im Bauzustand durchfeuchtet

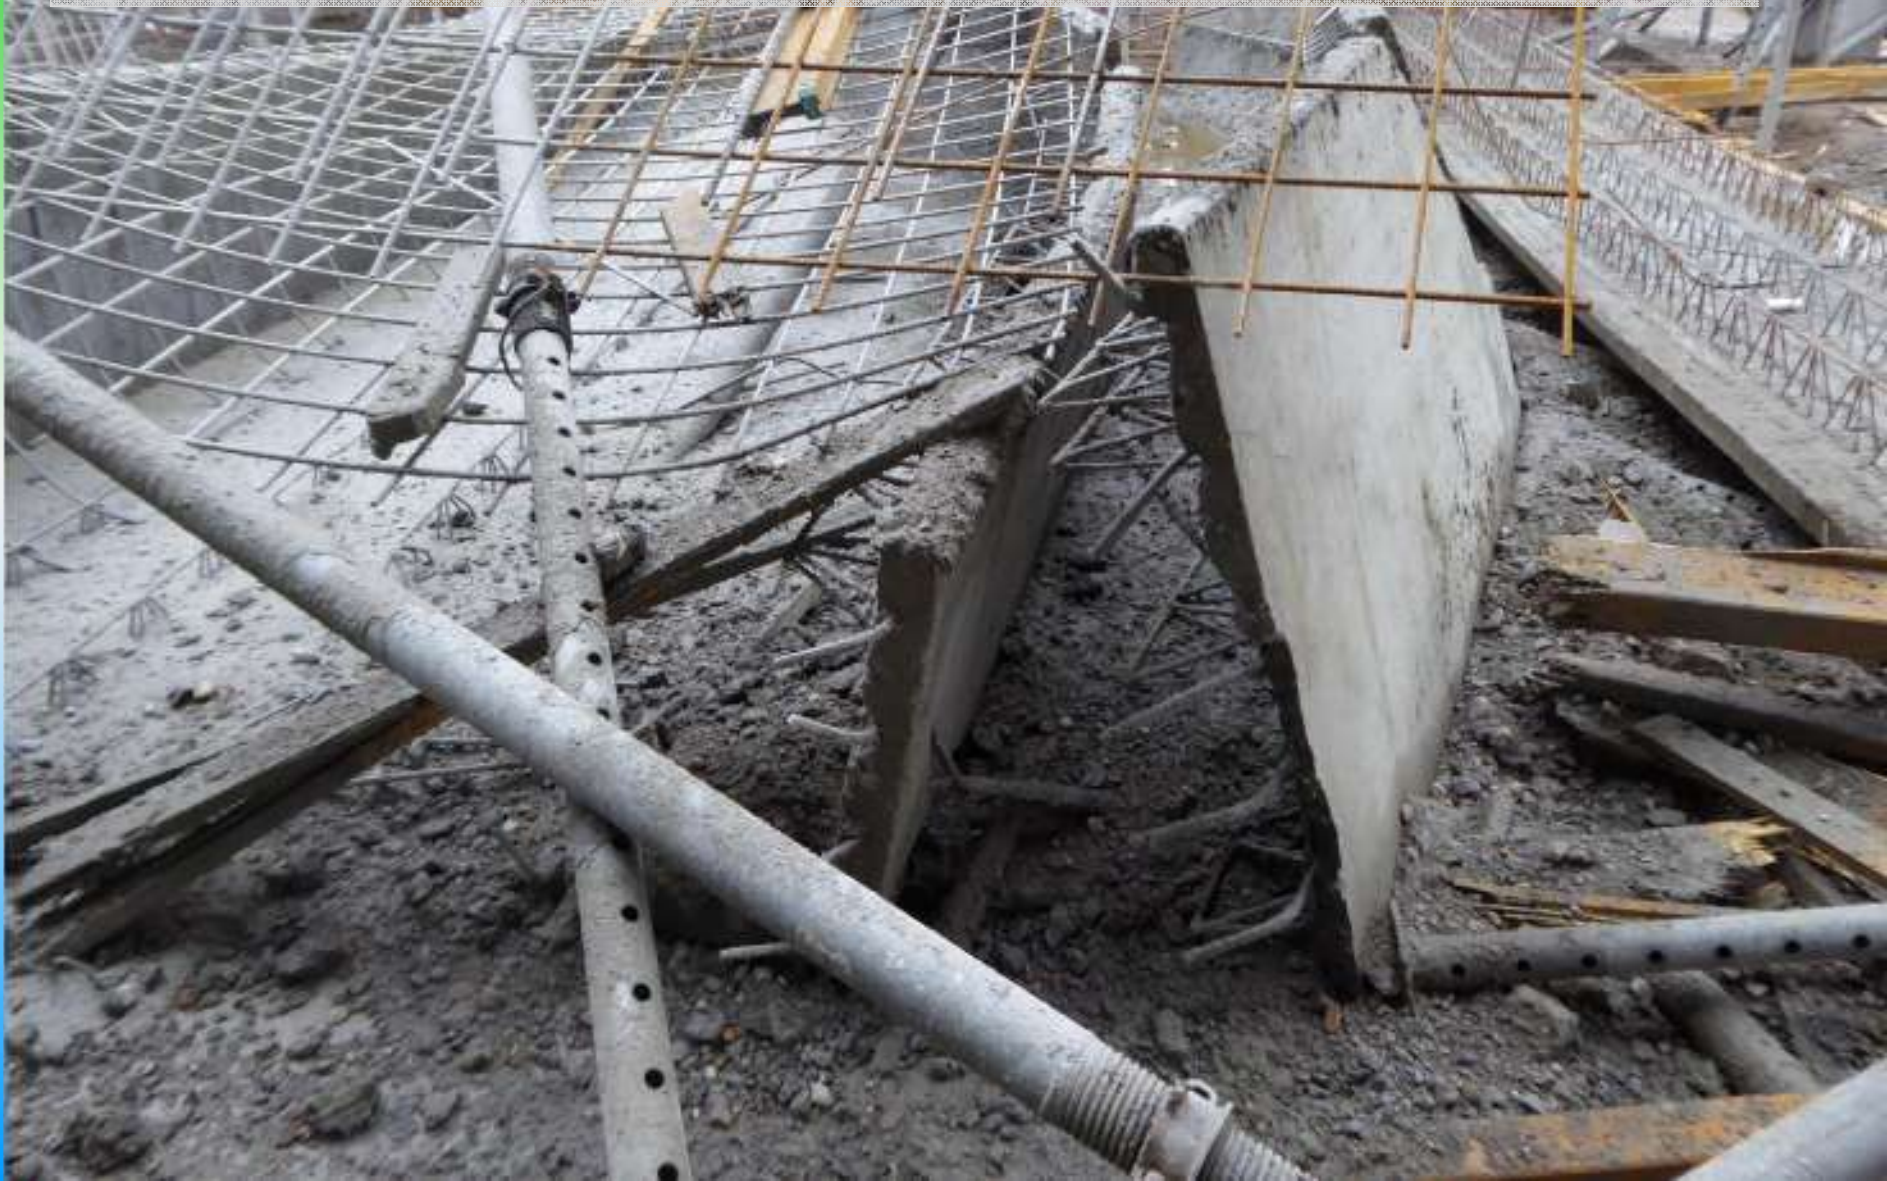
Gutachter:
Beweis der unsachgemäßen Aufständering

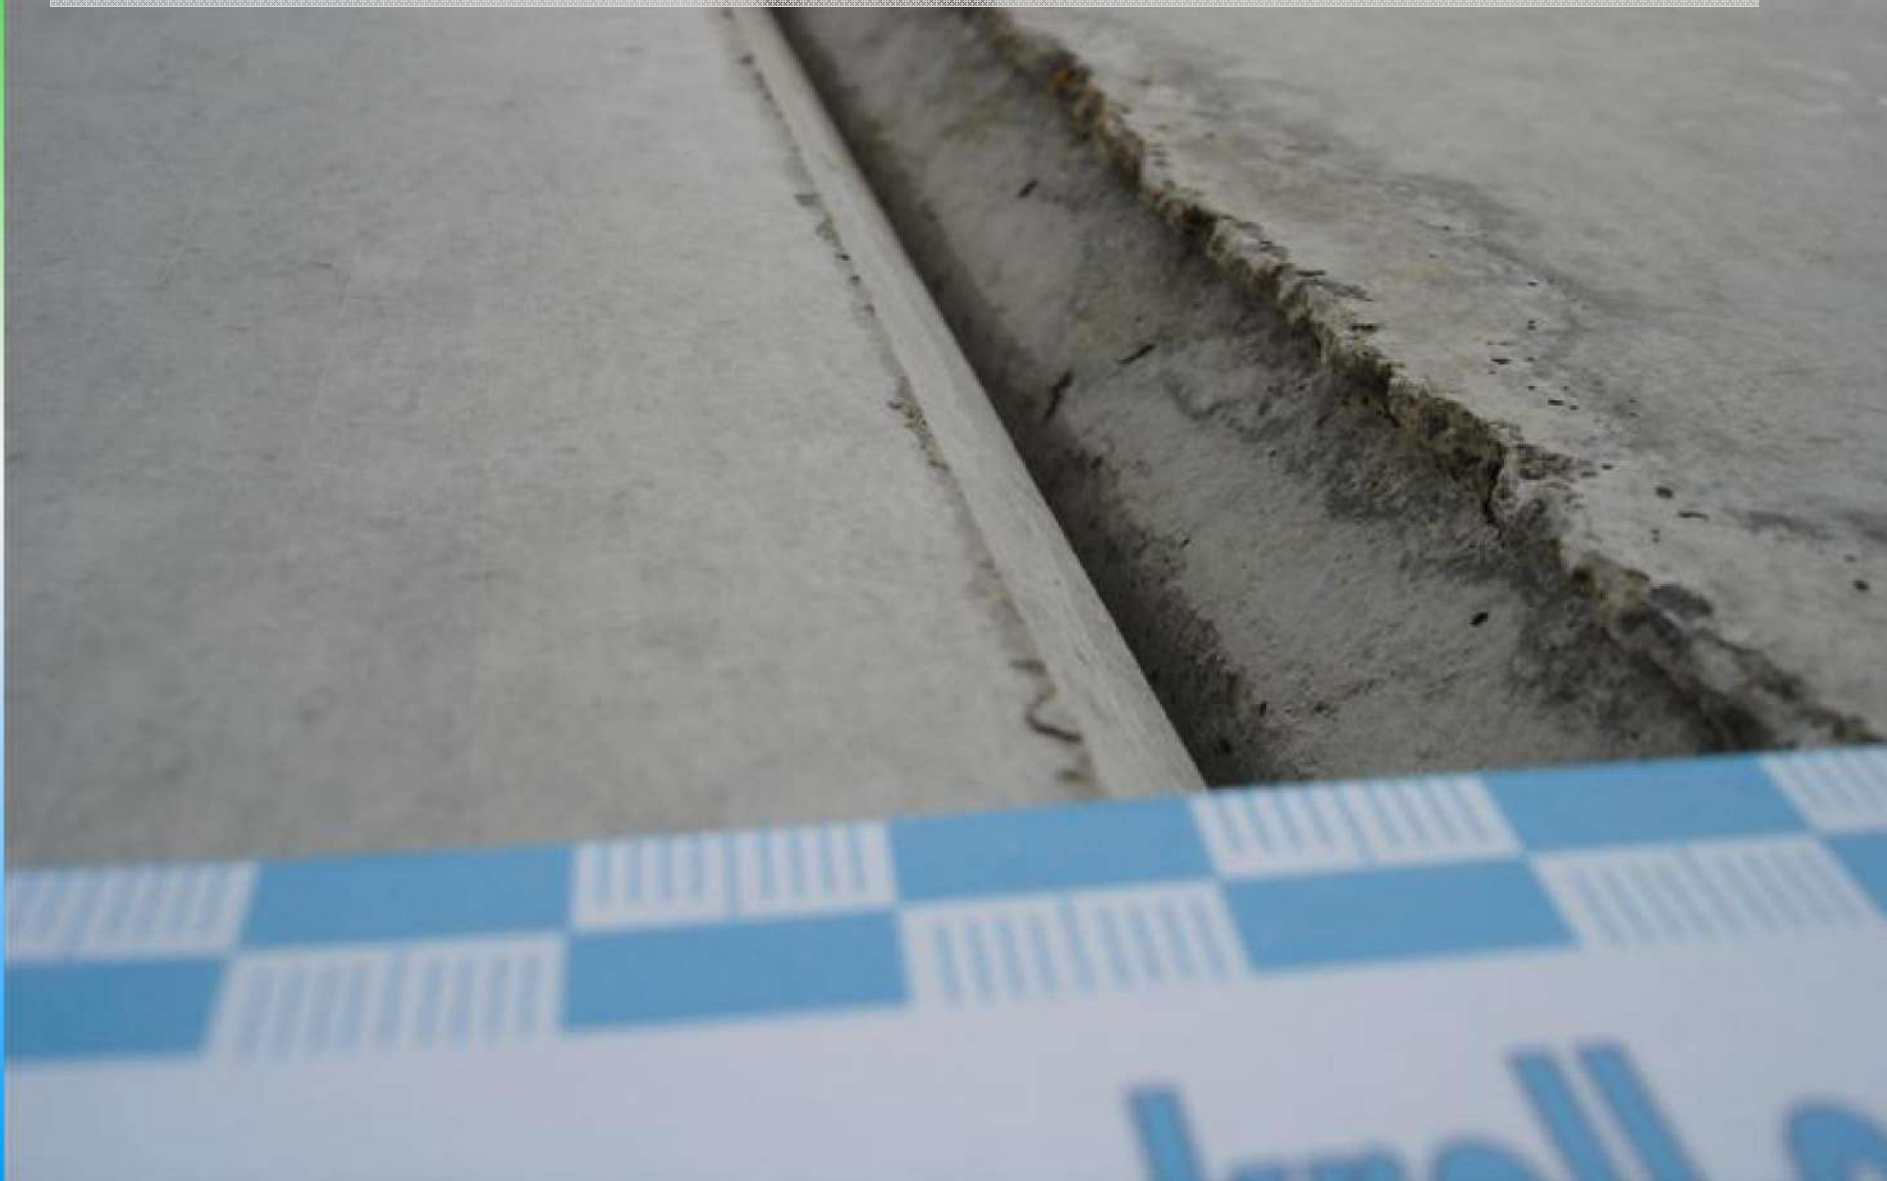
Unterlaufen/Auslaufen bis 10 mm zulässig

Kante „unterlaufen“

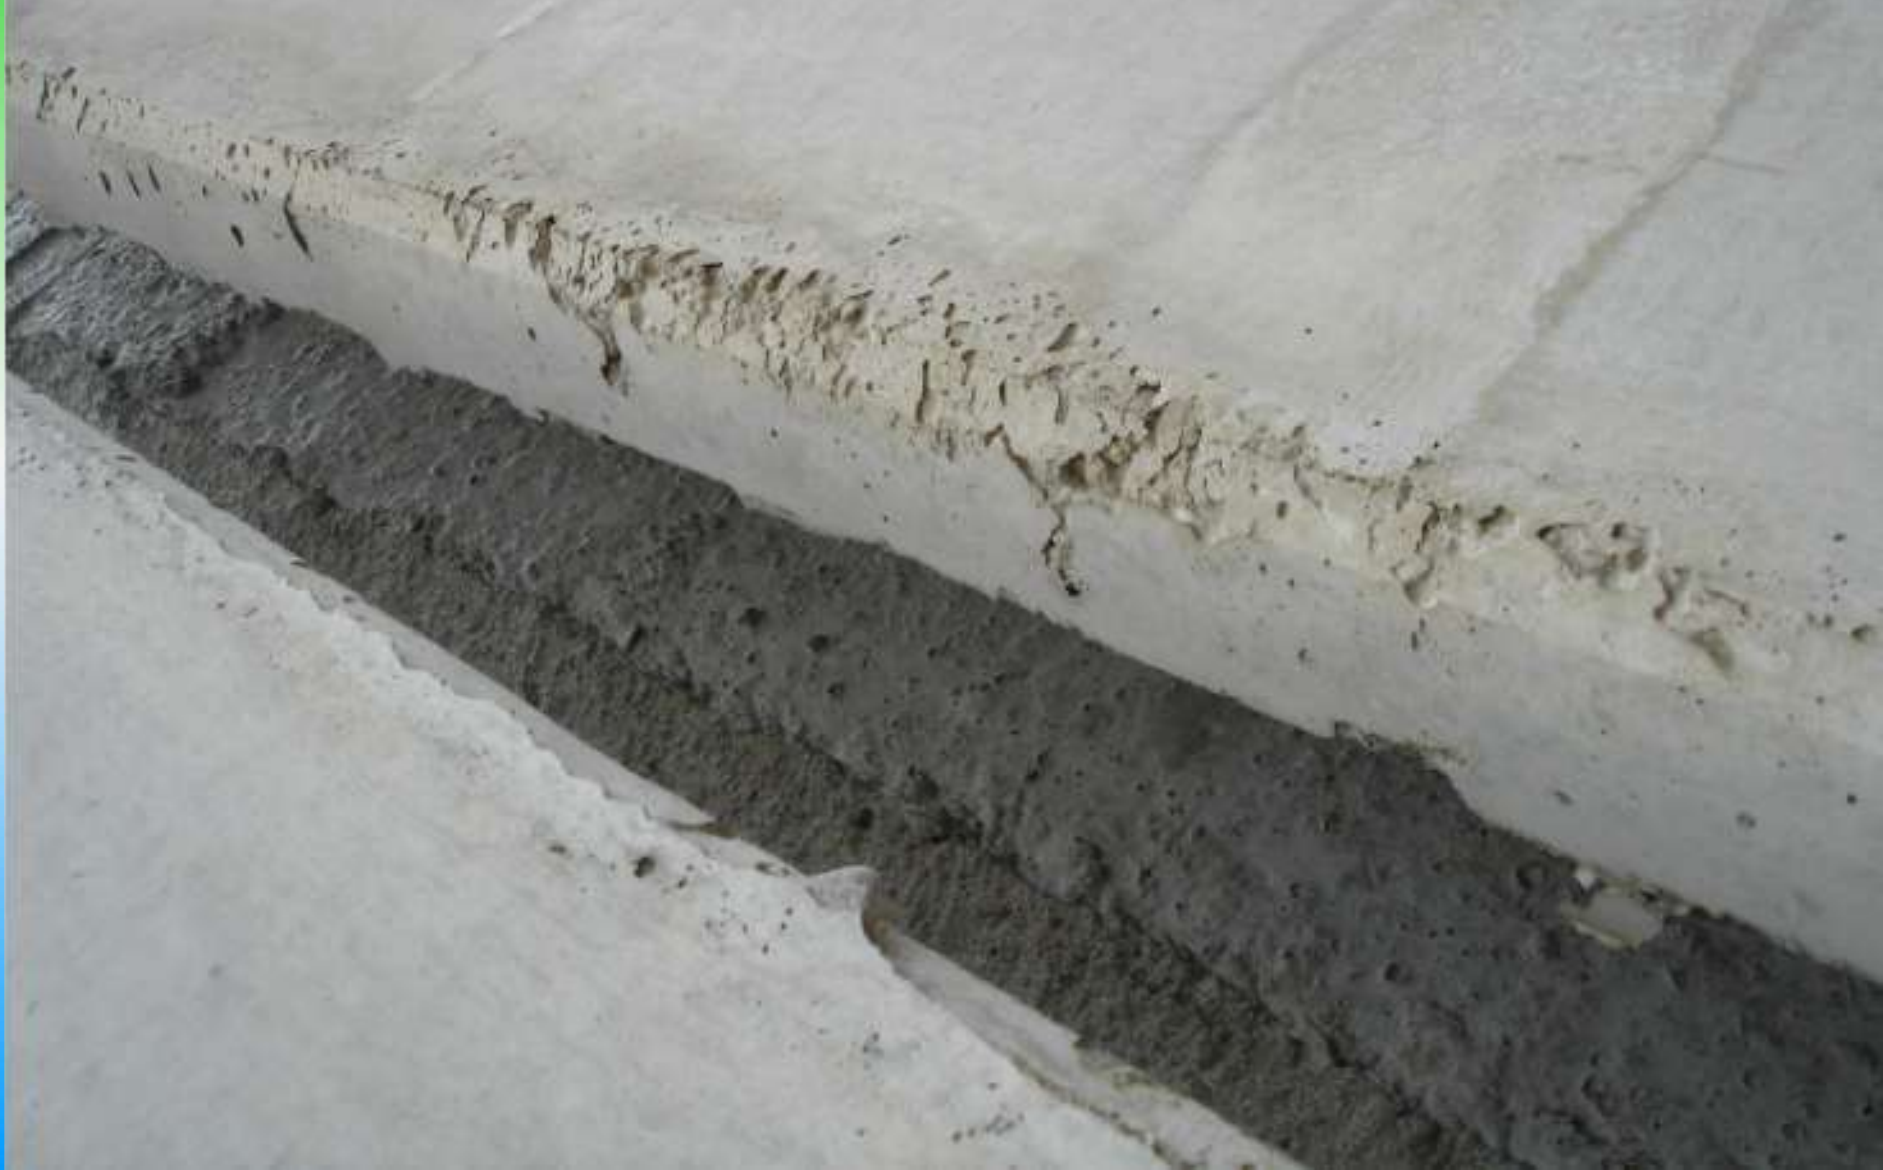
Text im LB:
keine porenfreie Oberfläche

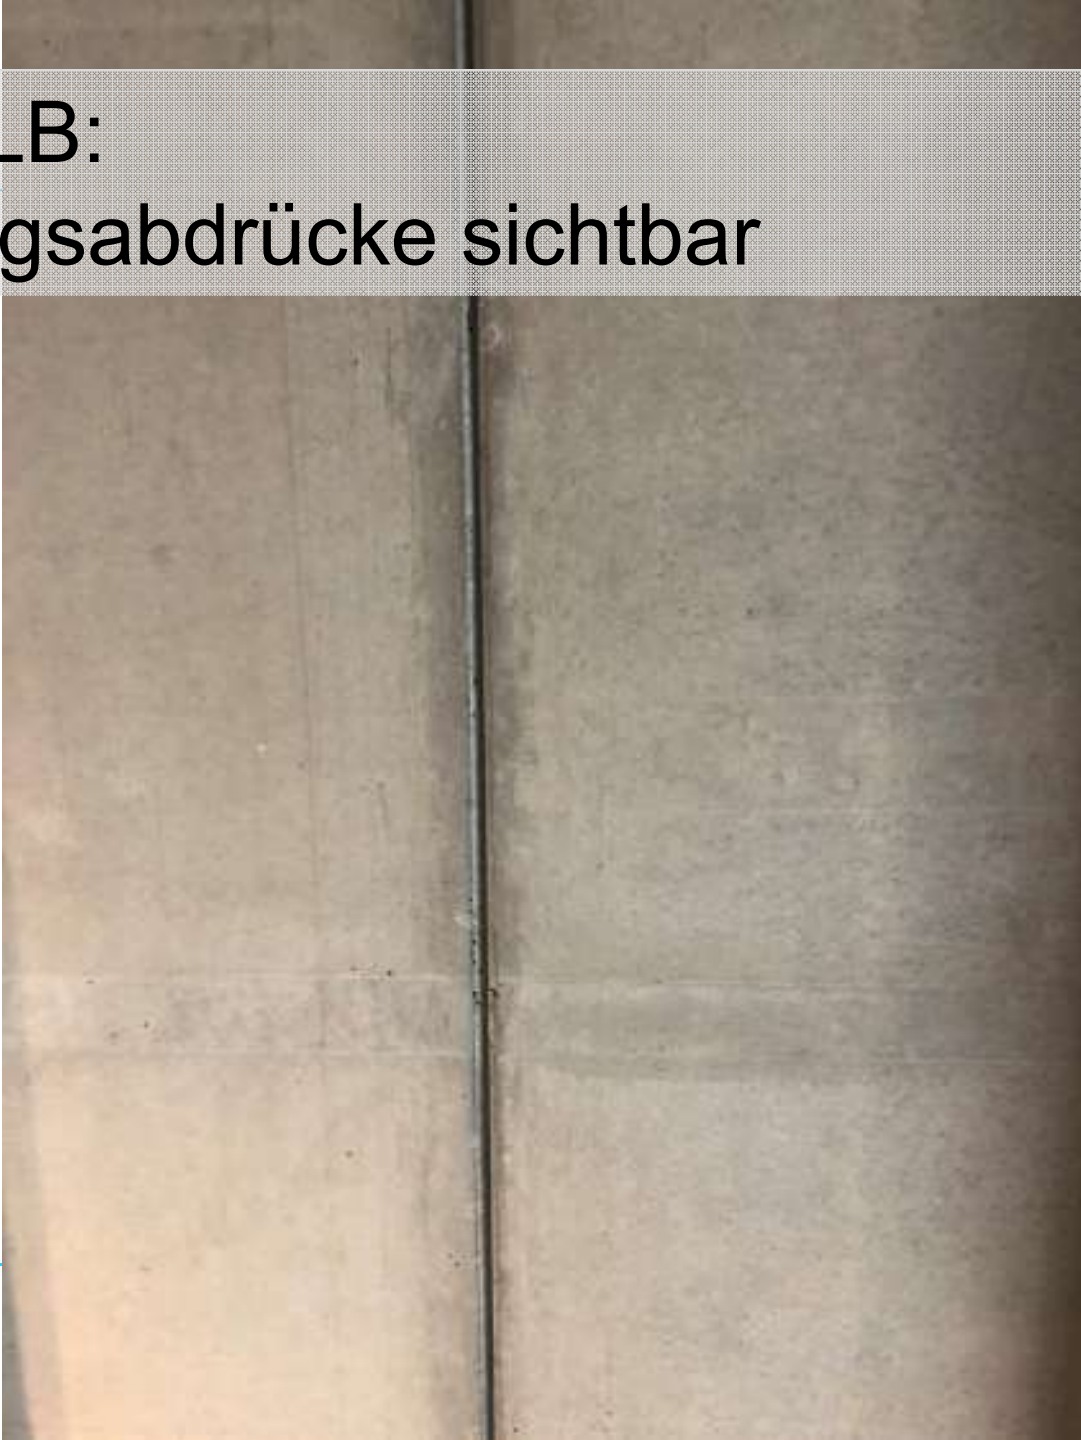
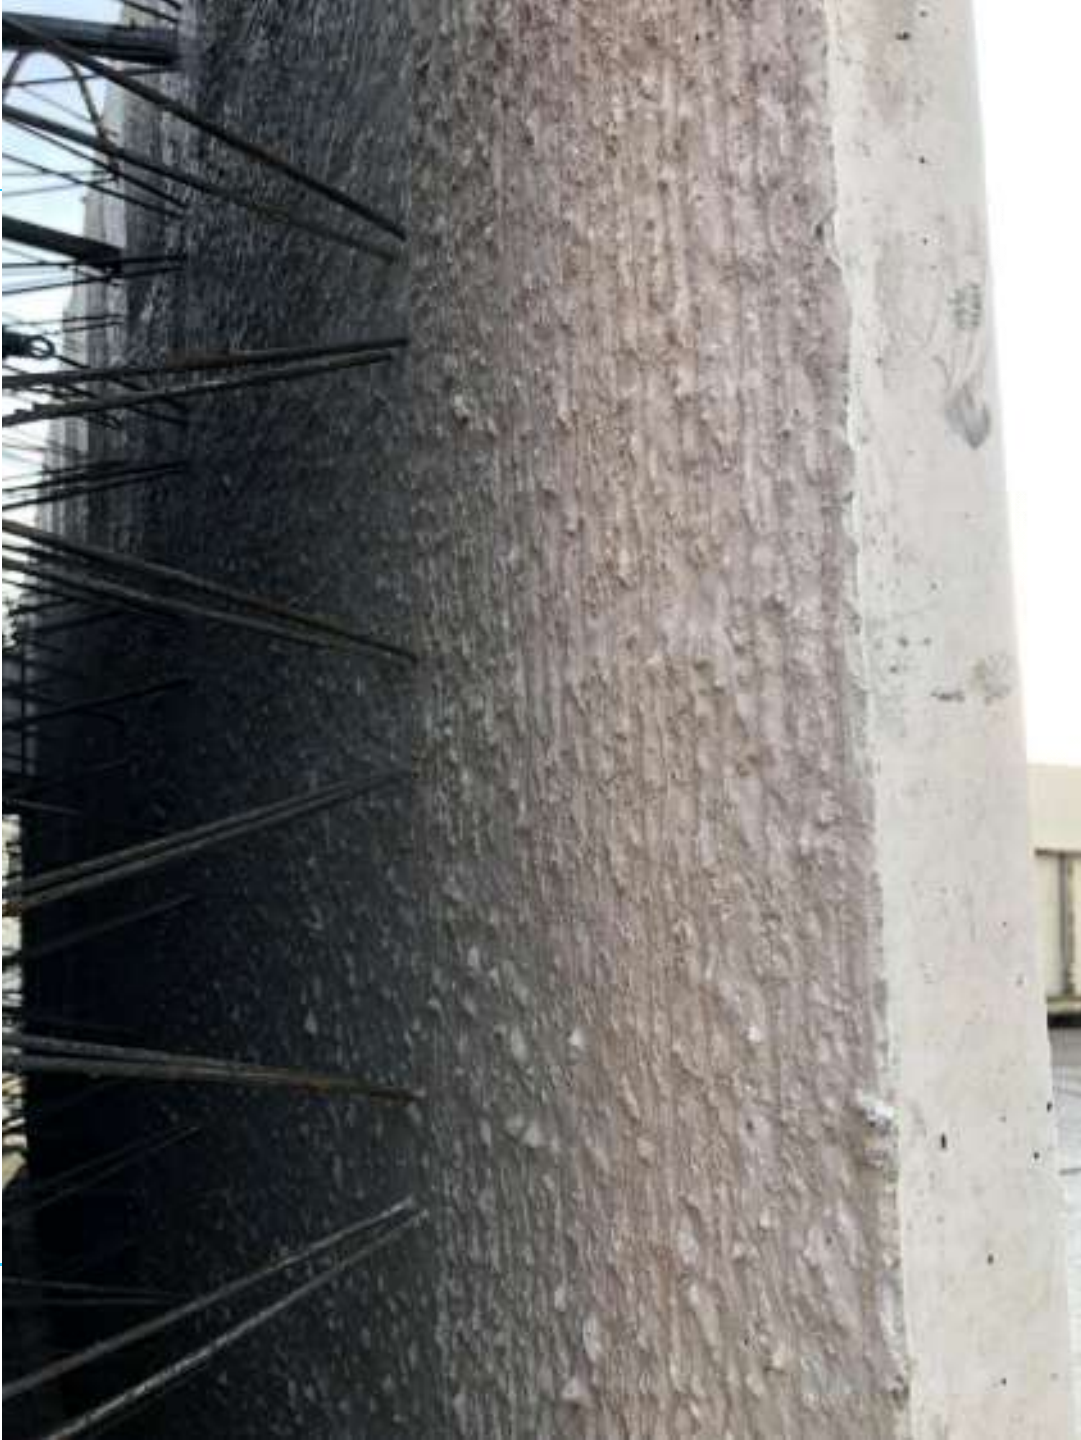
Text im LB:
Lagerungsabdrücke sichtbar

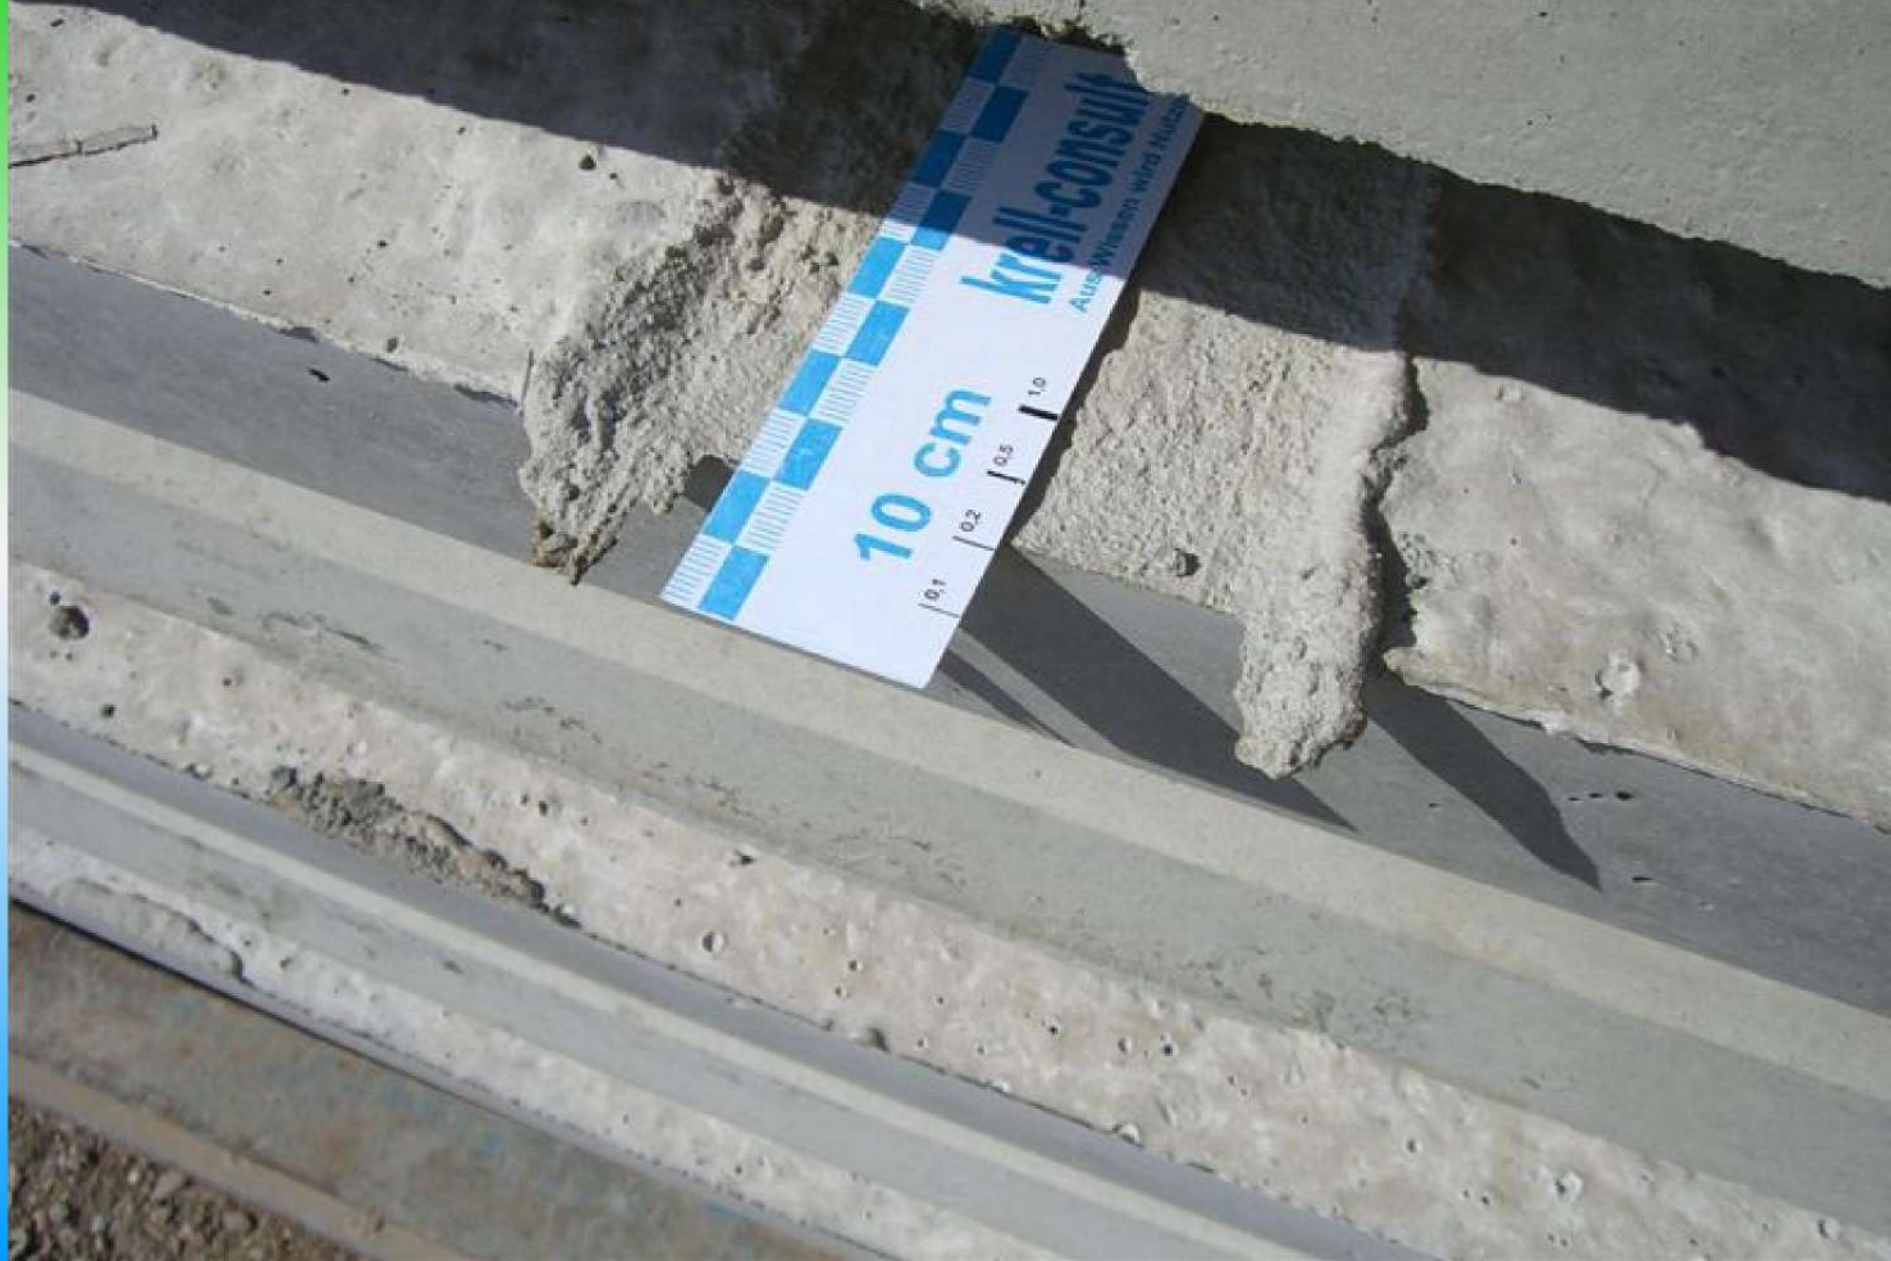
Beispiel für nicht ausreichende Rautiefe

Erkennbar bei Annahme

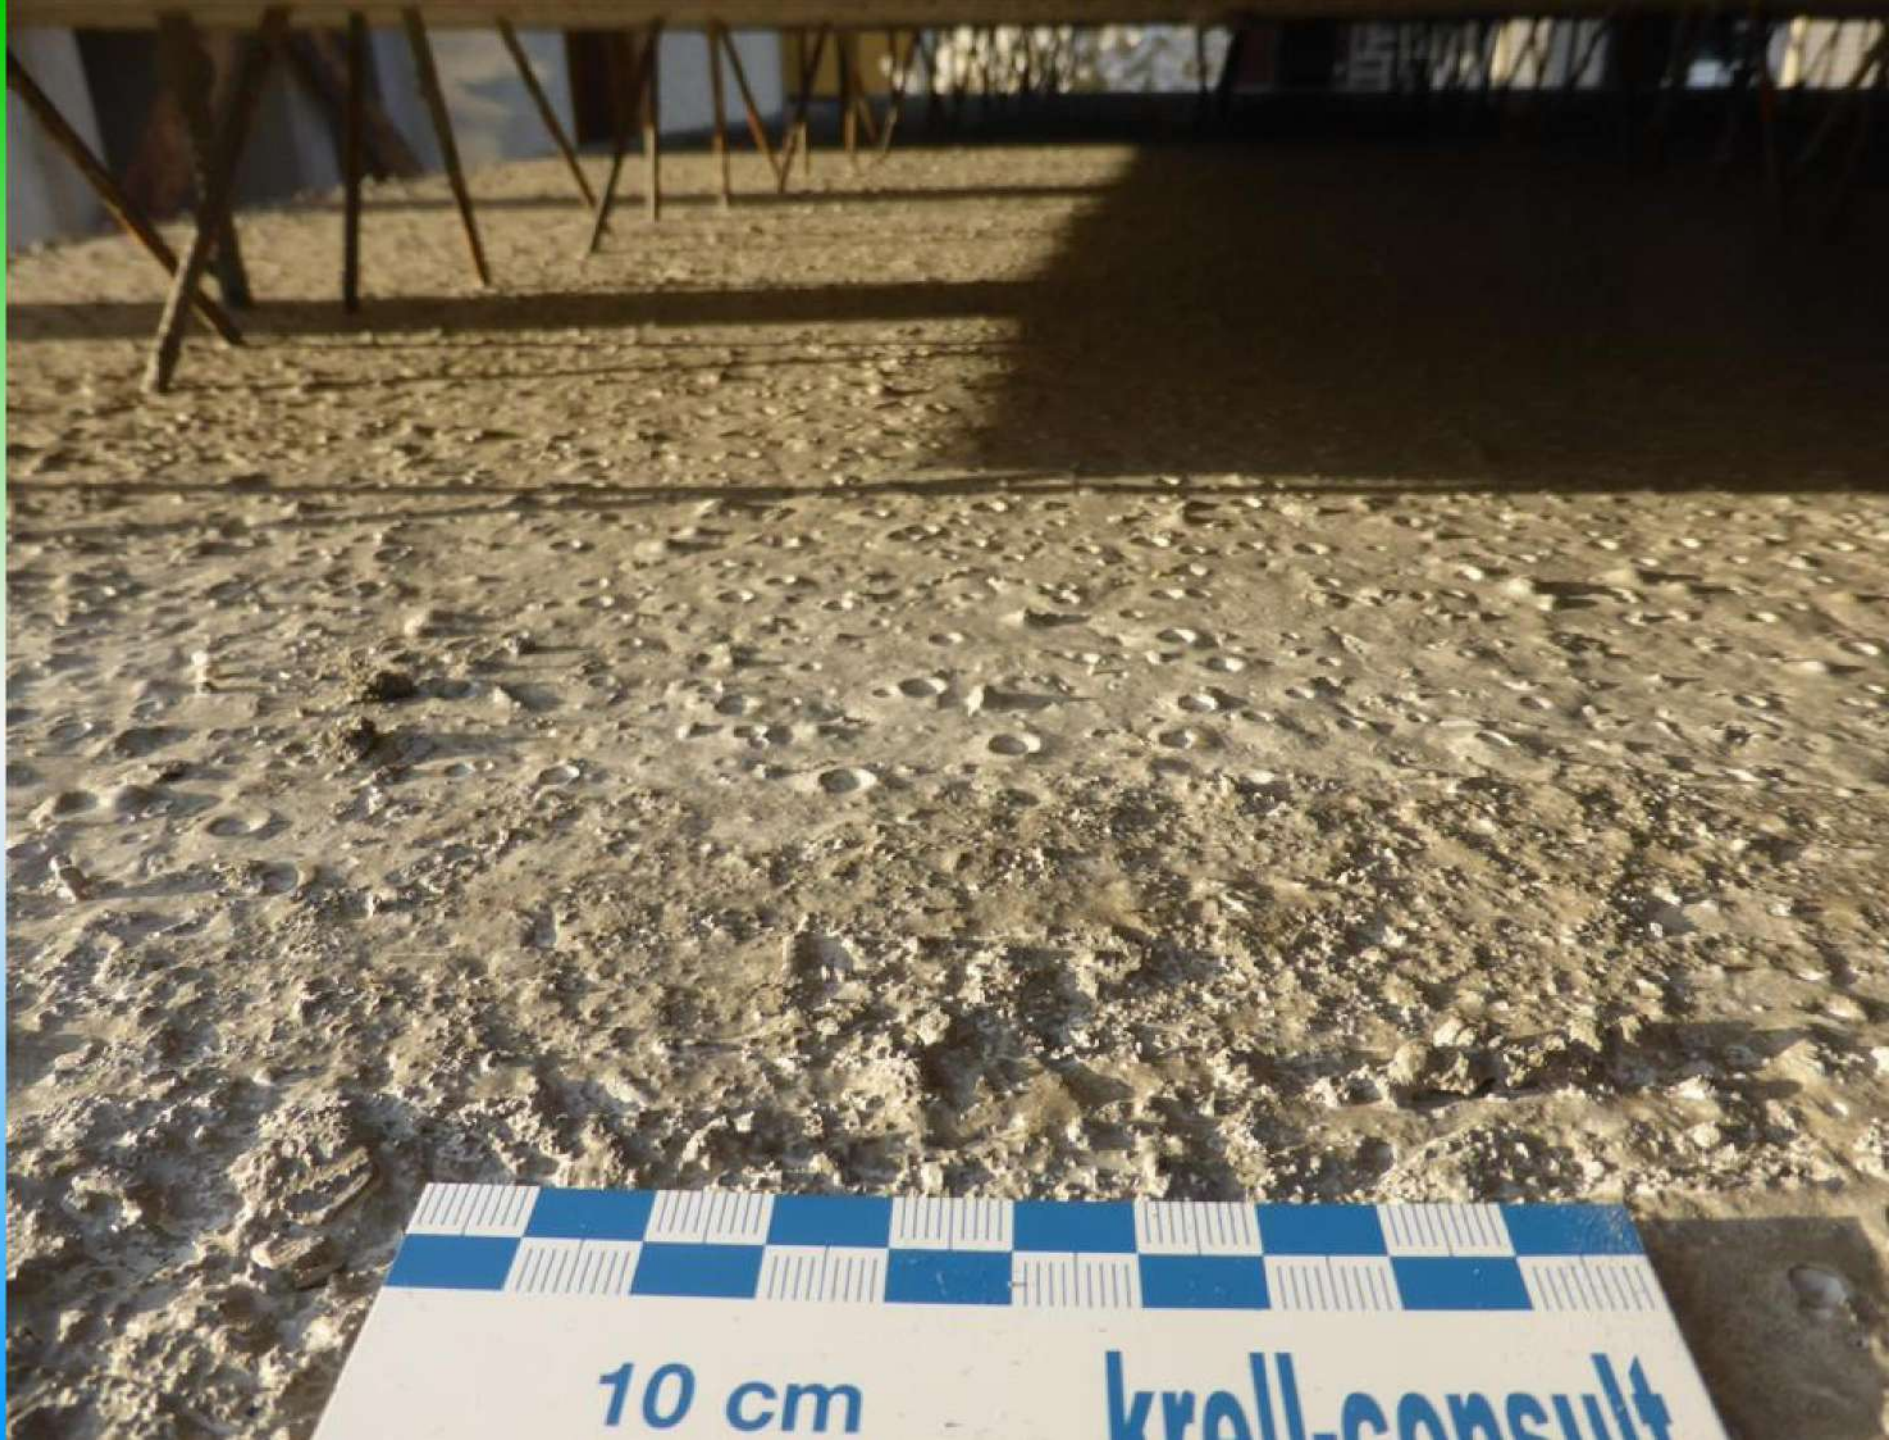
Beispiel für hohe Rauttiefe

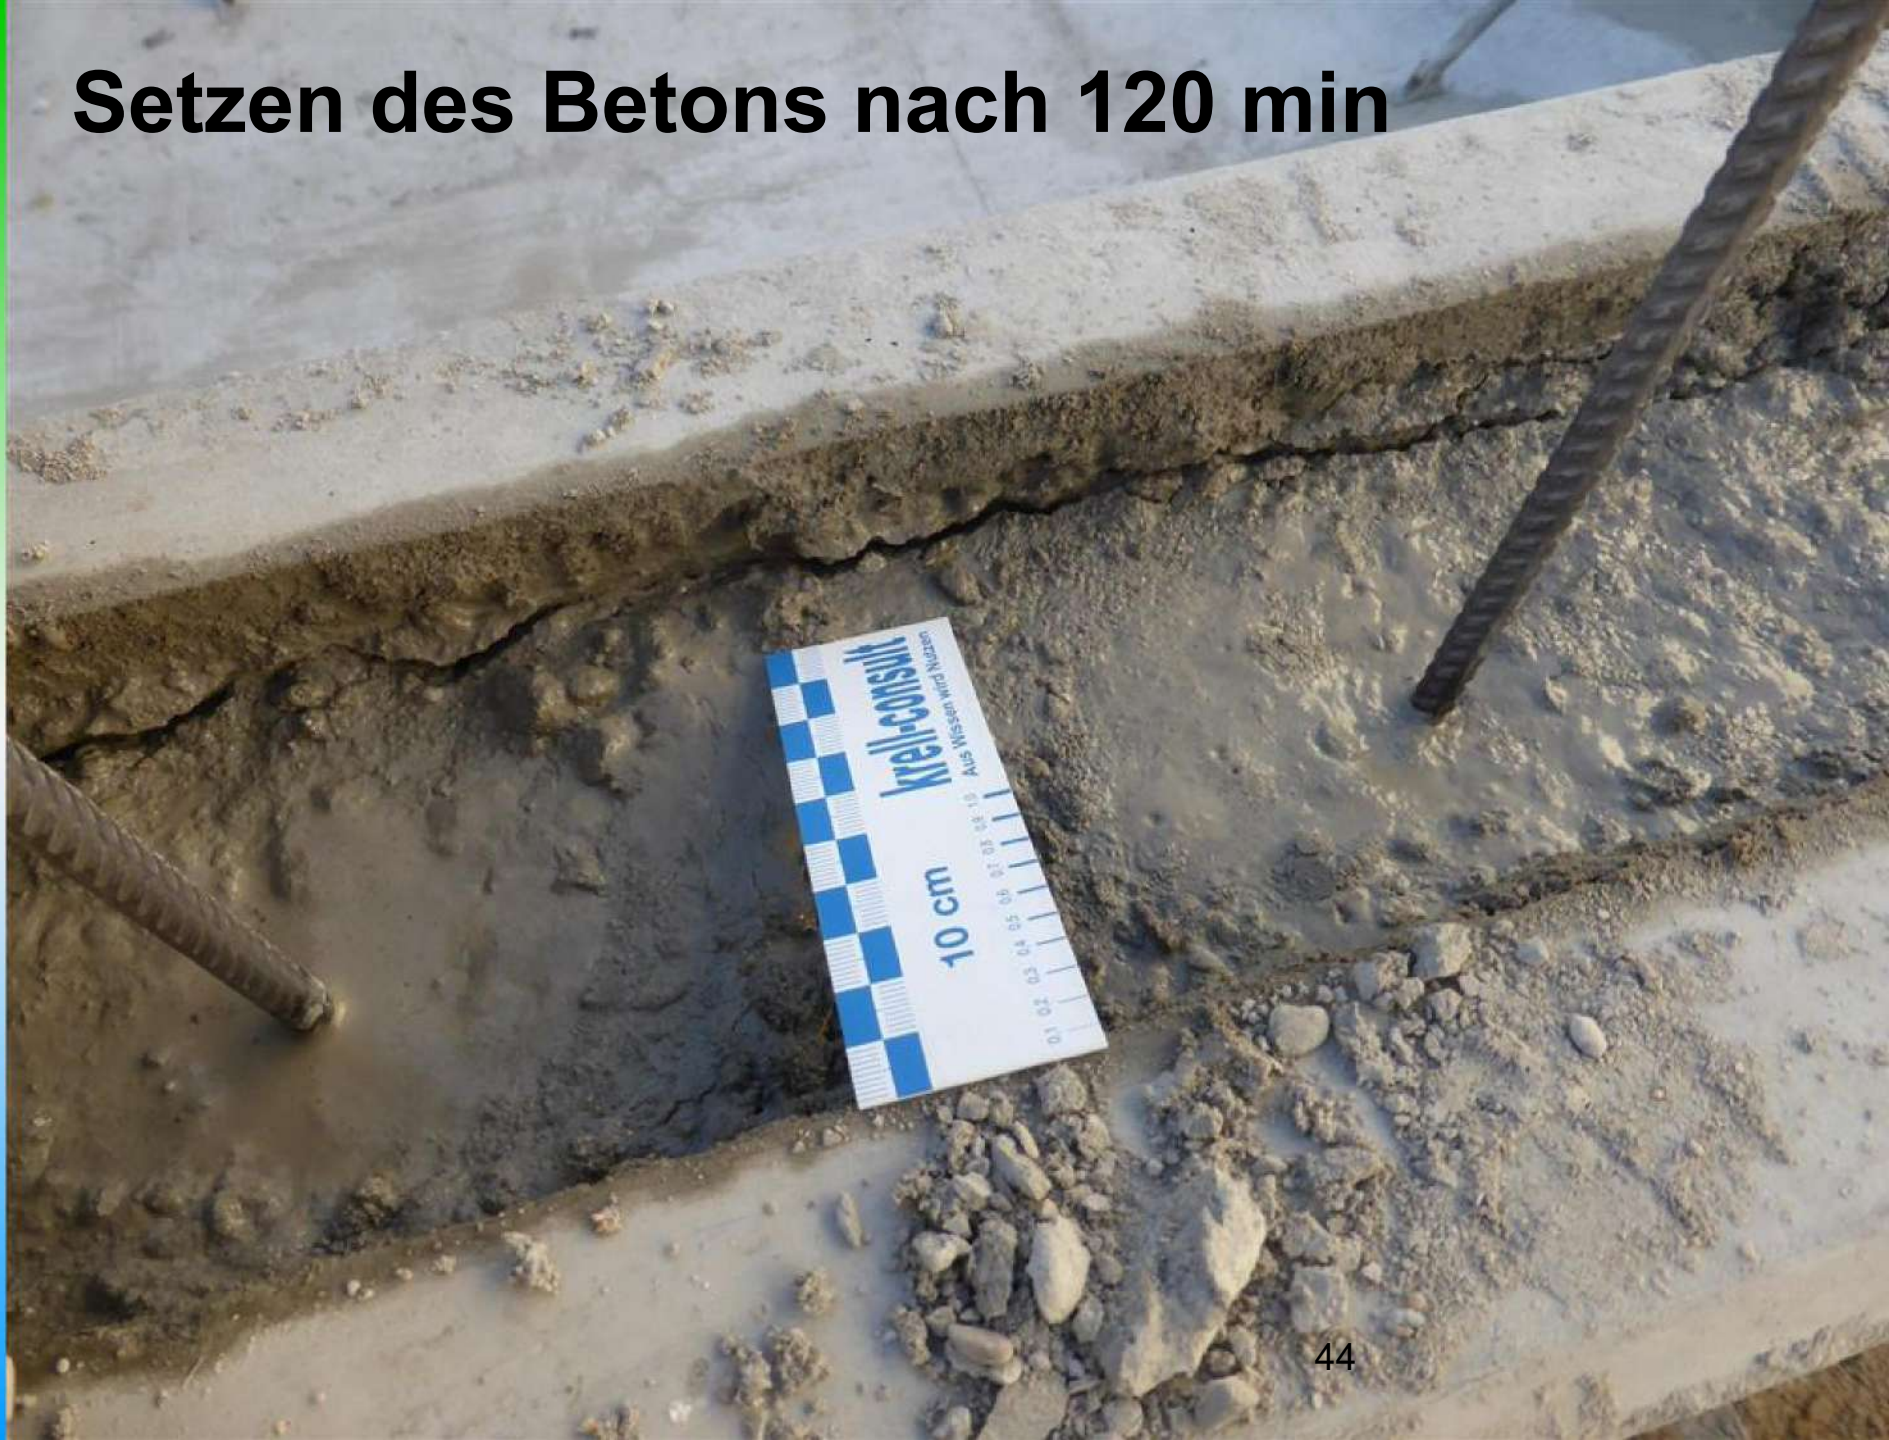
Setzen des Betons um 5-7 mm

- Bluten

- nicht vollständig verdichtet

- Verluste aus Undichtigkeit

Fehlende Nachverdichtung!
